# Diagnostikaaruanne

## 2018 RENAULT TALISMAN Initiale Paris

### Tuvastatud puuduste kokkuvõte

Longo poolt läbi viidud põhjaliku diagnostika käigus, 19 puudust olid tuvastatud sõidukis.

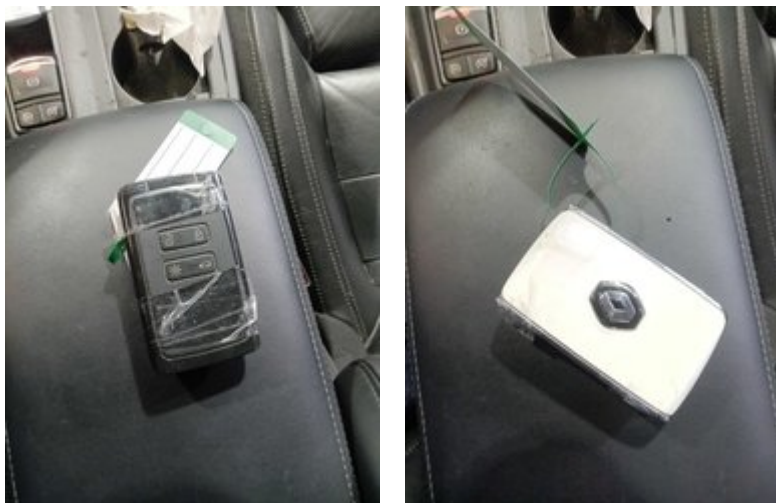
### ✓ 1. Salong: Tarvikud - Toimimine ja Seisukord

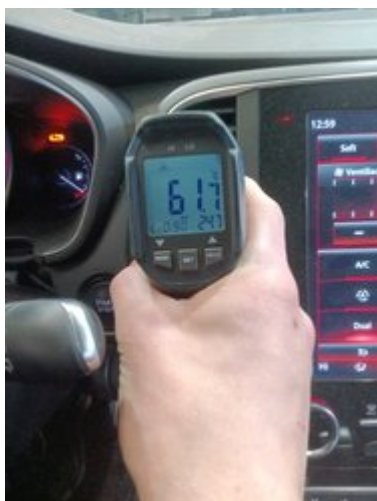
### ✓ 3. Salong: Tarvikud - Toimimine ja Seisukord

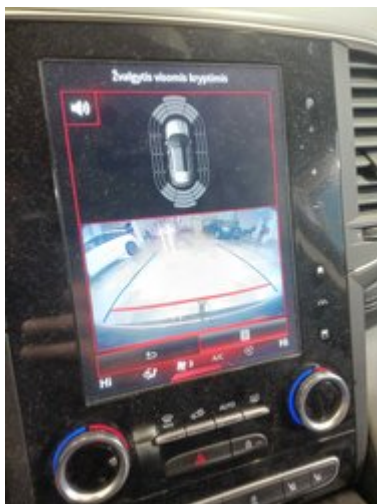
✓ **5. Salong:** Tarvikud - Toimimine ja Seisukord

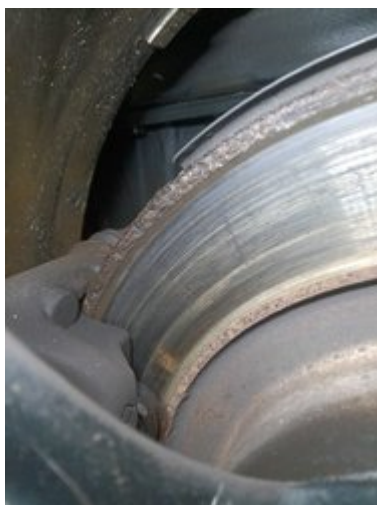
✓ **4. PIDURID:** Tagumine Piduri Ketas (Mõlemad)
