# Diagnostikaaruanne

## 2018 VOLKSWAGEN TIGUAN Highline

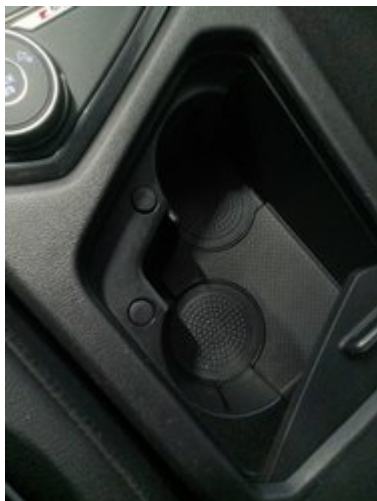
### ✓ 1. Salong: Tarvikud - Toimimine ja Seisukord

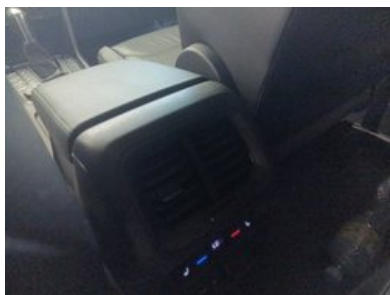
### ✓ 2. Salong: Katted ja liistud - Seisukord

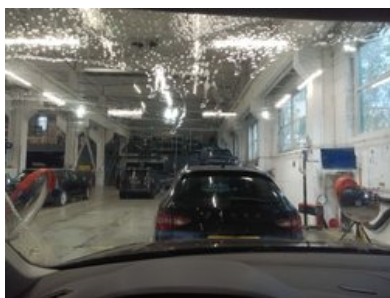
### ✓ 3. Esiosa: Klaasipuhasti Kumm ja Käepide (Ees ja Taga) - Seisukord

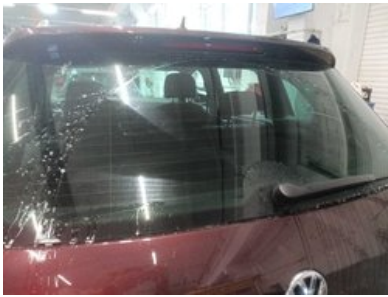
✓ **4. Esiosa:** Klaasipuhasti Kumm ja Käepide (Ees ja Taga) - Seisukord

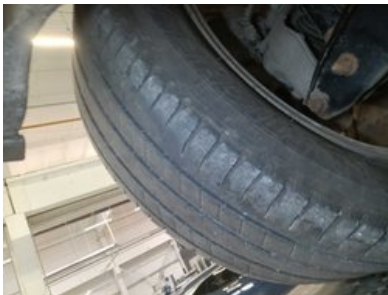
✓ **2. MUU:** Vahetada Rehve
