# Diagnostikaaruanne

## 2022 VOLVO V60 MHEV Momentum Advantage

### Diagnostika üksikasjad

### Tuvastatud puuduste kokkuvõte

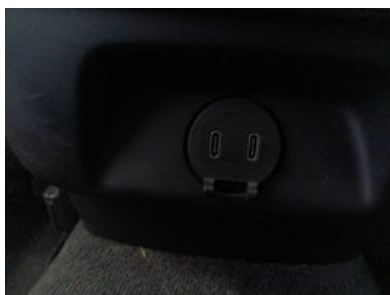
✓ 1. Salong: Katted ja liistud - Seisukord

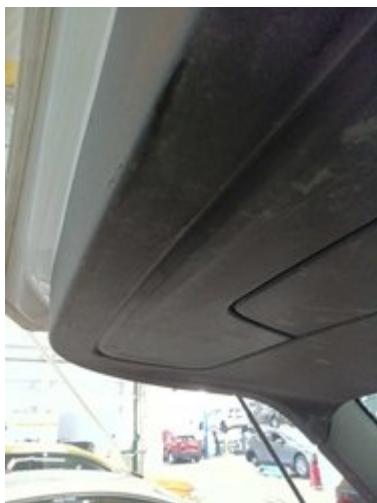
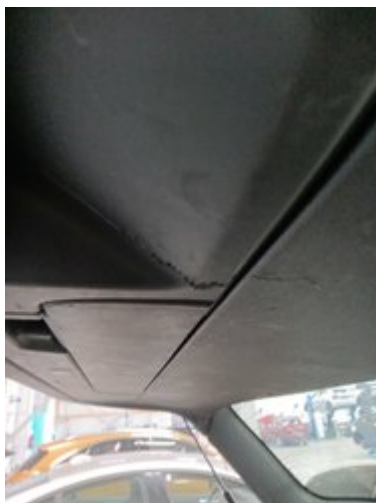
✓ **2. Salong:** Katted ja liistud - Seisukord
