# Diagnostikaaruanne

## 2015 NISSAN JUKE N-Connecta

### Tuvastatud puuduste kokkuvõte

Longo poolt läbi viidud põhjaliku diagnostika käigus, 6 puudust olid tuvastatud sõidukis.

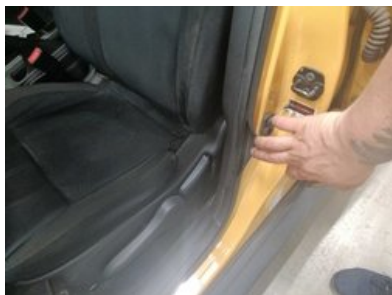
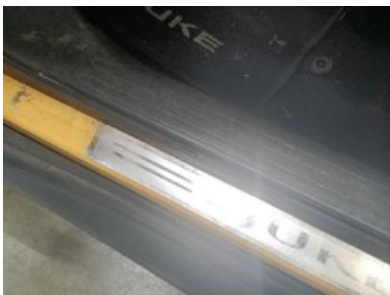
### ✓ 1. Uksed: Uste Kummitihendid

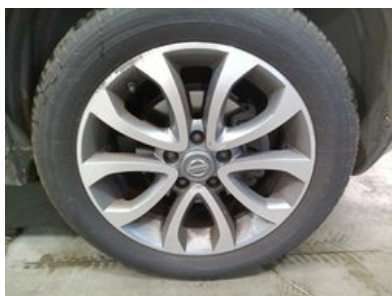
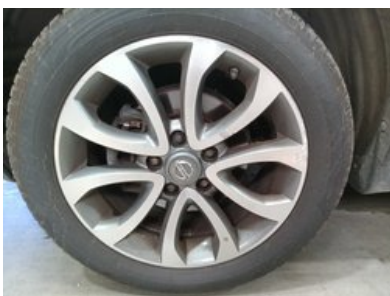
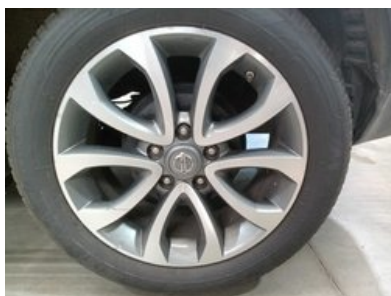
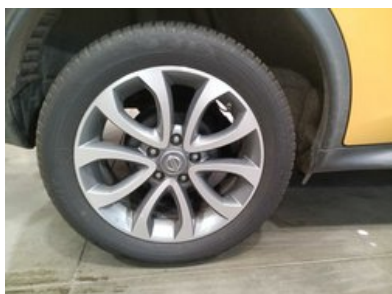
### ✓ 1. Külg: Veljed - Seisukord

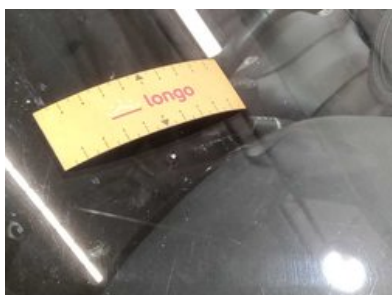
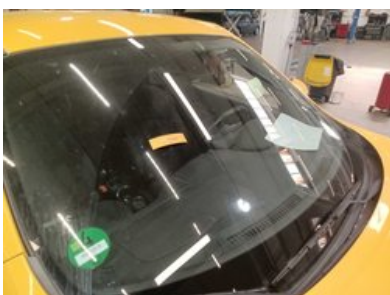
### ✓ 2. Esiosa: Esiklaasi terviklikkus - puuduvad tehnöölevaatust välistavad kahjustused

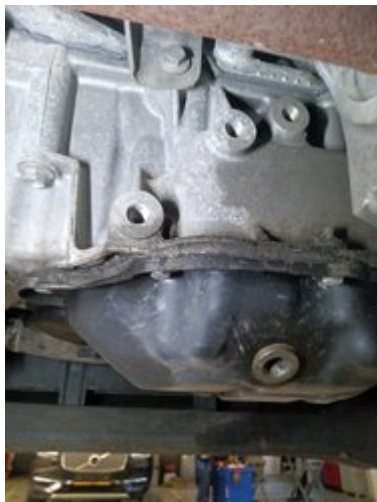
✓ **2. MOOTOR:** Õlipann

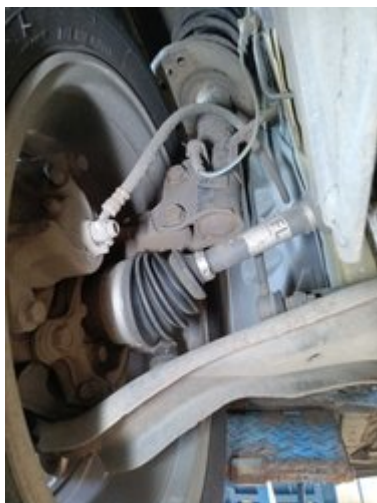
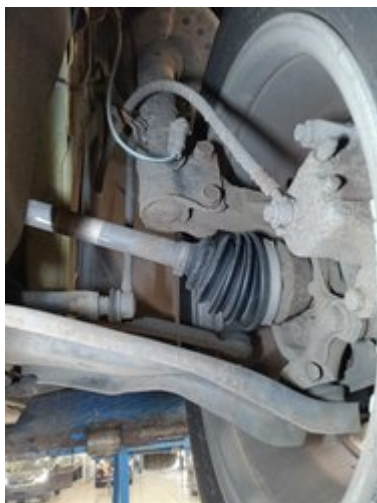
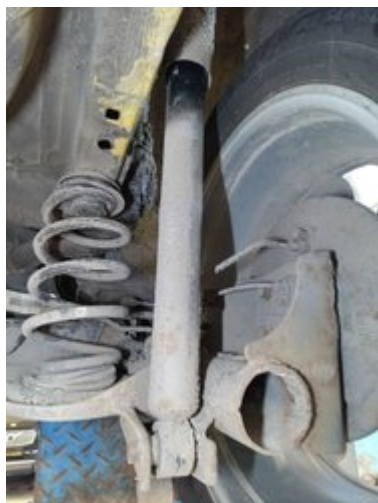
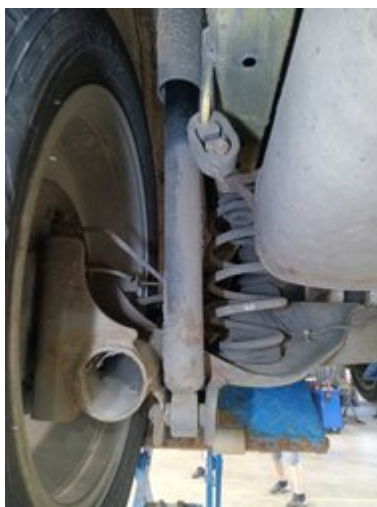
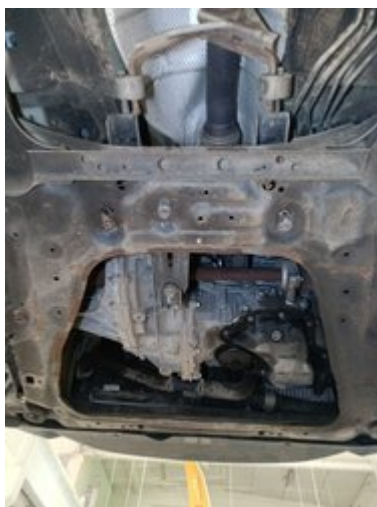
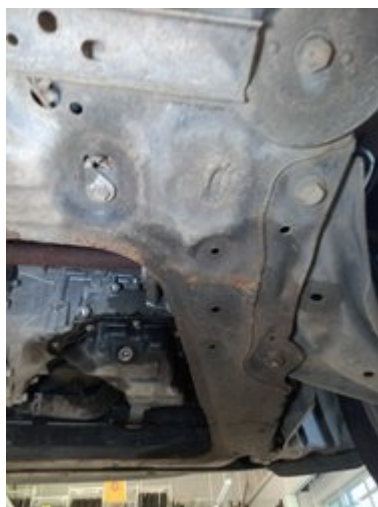
✓ **3. VEDRUSTUS:** Veermiku seisukord
