# Diagnostikaaruanne

## 2015 VOLVO XC90 Inscription AWD

Longo poolt läbi viidud põhjaliku diagnostika käigus, 16 puudust olid tuvastatud sõidukis.

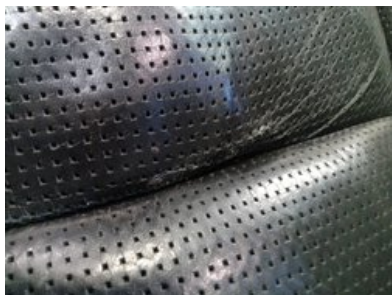
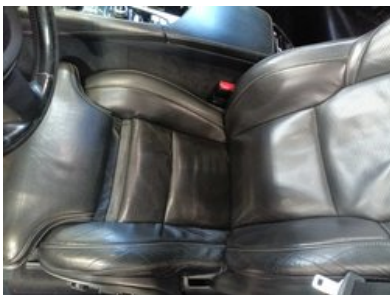
### ✓ 1. Istmed: Kõik Istmed - Seisukord

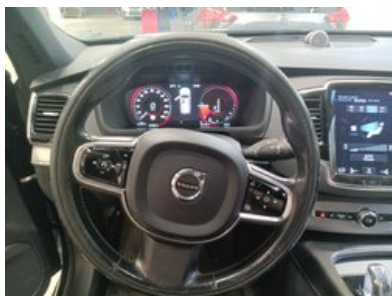
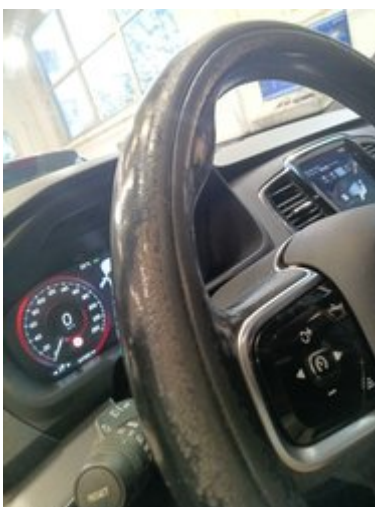
### ✓ 2. Esiosa: Rool - Seisukord

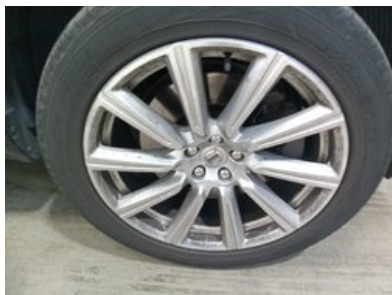
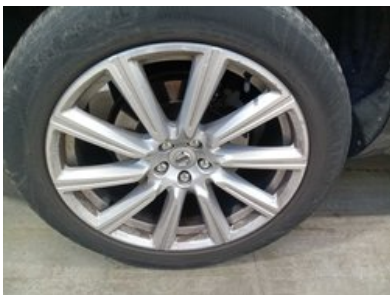
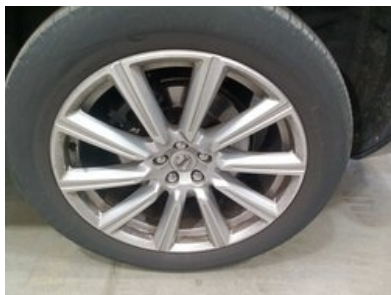
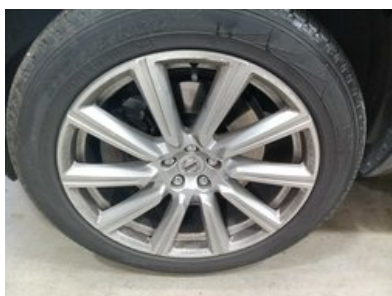
### ✓ 1. Külg: Veljed - Seisukord

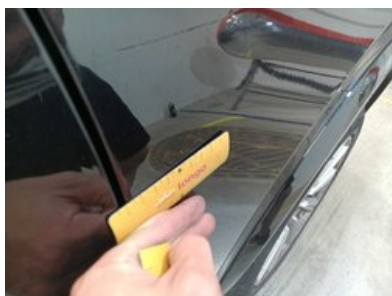
### ✓ 2. Külg: Vasak ja Parem Külg - Nähtavad Kahjustused ja Kriimustused

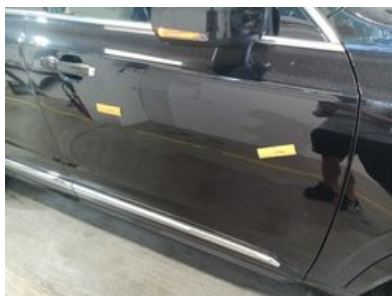
### ✓ 3. Külg: Vasak ja Parem Külg - Nähtavad Kahjustused ja Kriimustused

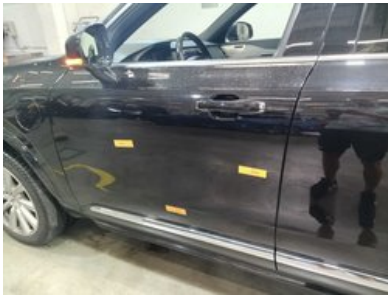
✓ **4. Külg:** Vasak ja Parem Külg - Nähtavad Kahjustused ja Kriimustused

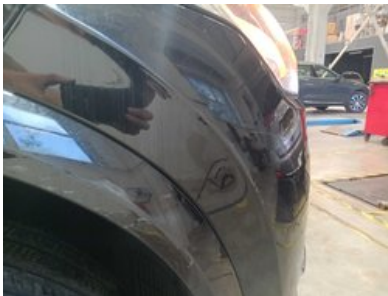
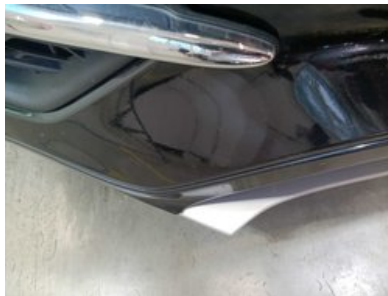
✓ **5. Esiosa:** Esistange - Seisukord ja Joondus

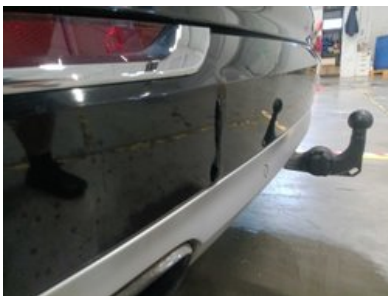
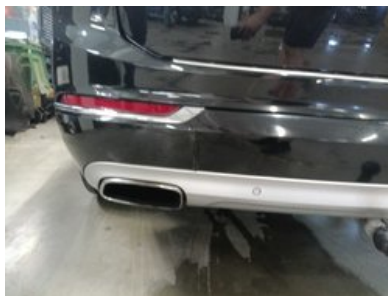
✓ **6. Tagaosa:** Tagumine stange - Seisukord ja joondus

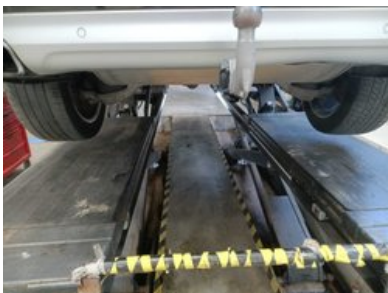
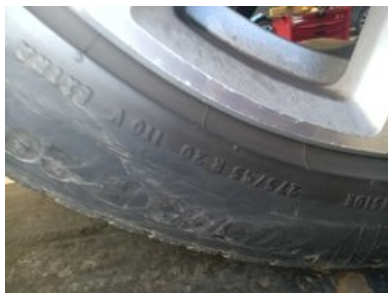
✓ **2. MUU:** Vahetada Rehve

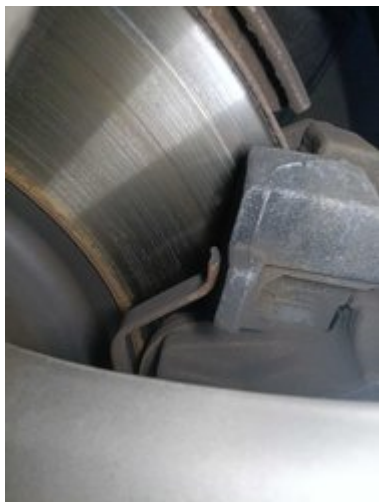
✓ **3. PIDURID:** Esimesed Piduriklotsid (Kõik)

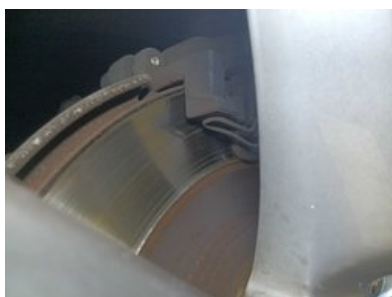
✓ **4. PIDURID:** Tagumised Piduriklotsid (Kõik)

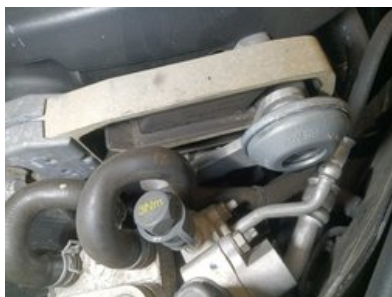
✓ **5. MOOTOR:** Kinnitus - Vasak (Mootoriseksioon)

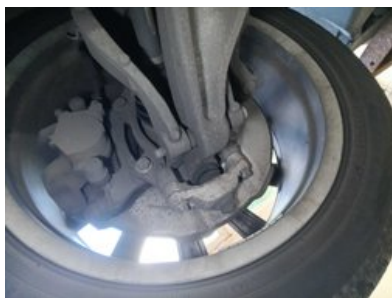
✓ **6. VEDRUSTUS:** Kuulijes Alumine Mõlemad Pooled

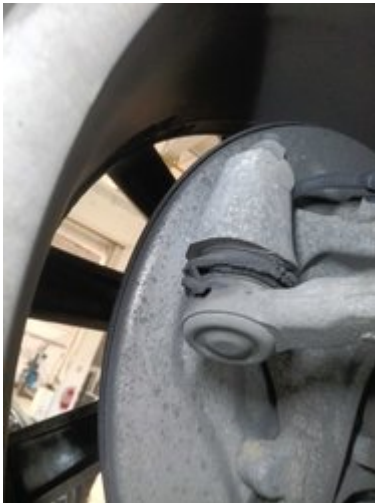
✓ **8. ROOL:** Roolivarda Otsakaant
