# Diagnostikaaruanne

## 2012 SEAT ALTEA Businessline

### Diagnostika üksikasjad

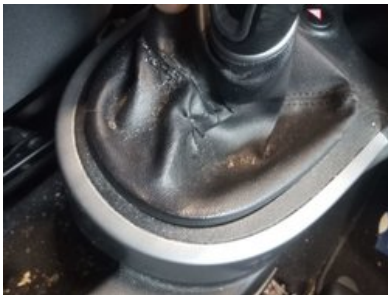
- ✓ **1. Salong:** Käigukang Katik ja Käigukang Nupp - Seisukord

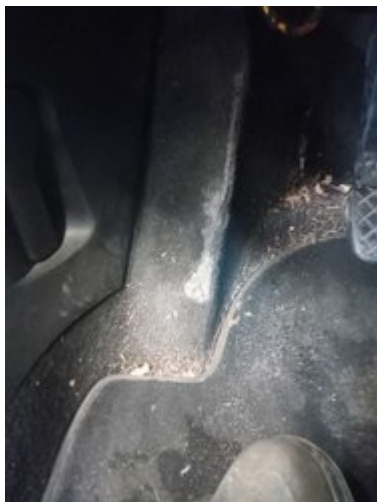
✓ **2. Salong:** Vaibad - Seisukord

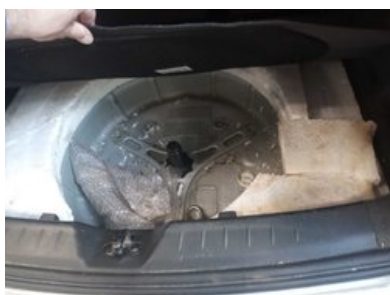
✓ **3. Salong:** Vaibad - Seisukord

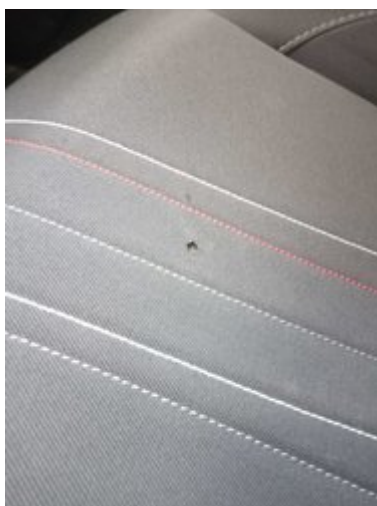
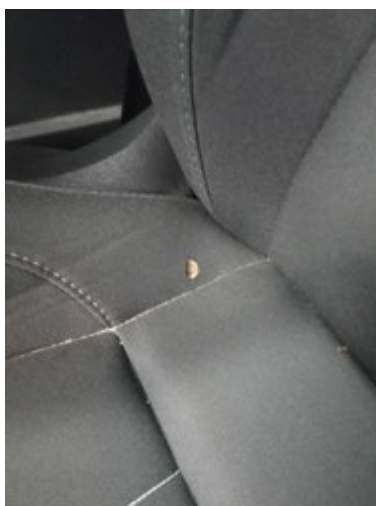
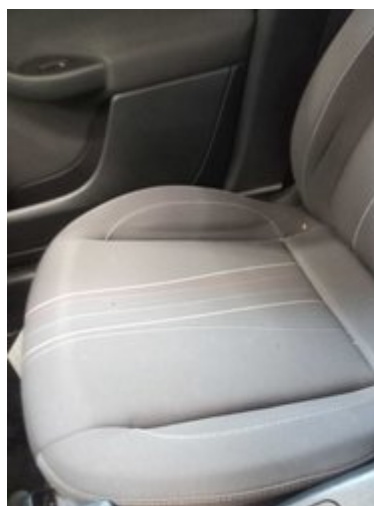
✓ **4. Istmed:** Kõik Istmed - Seisukord

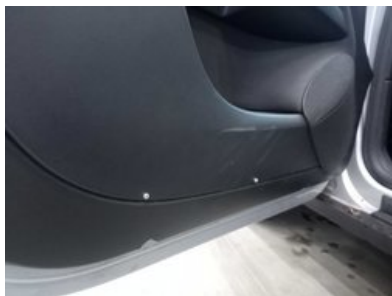
✓ **5. Uksed:** Katted ja liistud - Seisukord

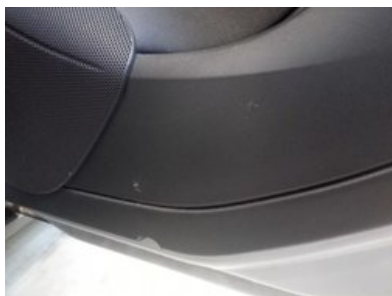
✓ **6. Uksed:** Katted ja liistud - Seisukord

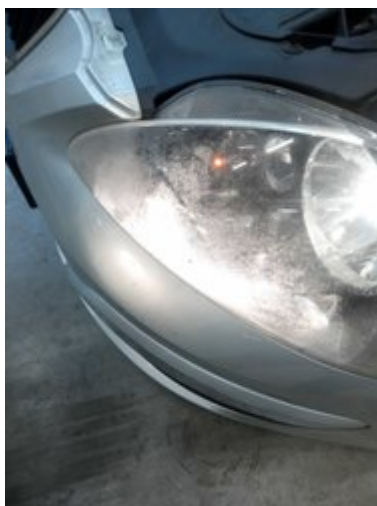
✓ **1. Muu:** Täiendavad Poleerimistööd

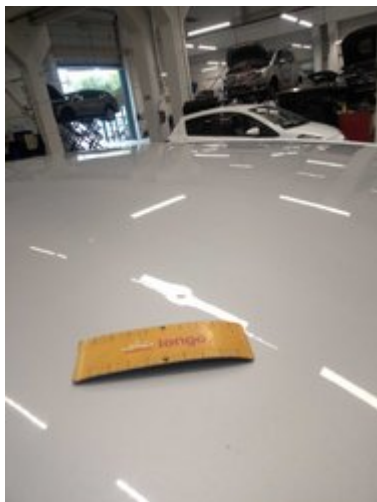
✓ **2. Muu:** Katus - Nähtavad kahjustused (nt rahekahjustused)

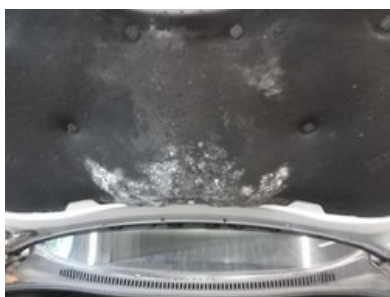
✓ **3. Esiosa:** Kapoti Heliisolatsioon - Seisukord

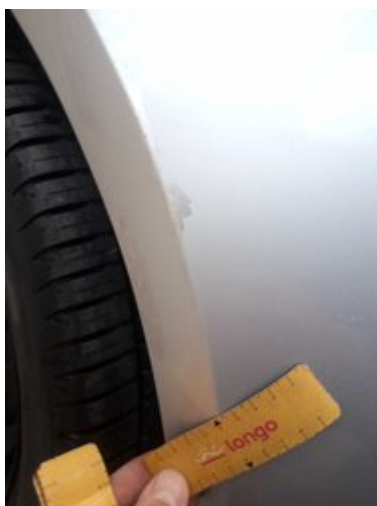
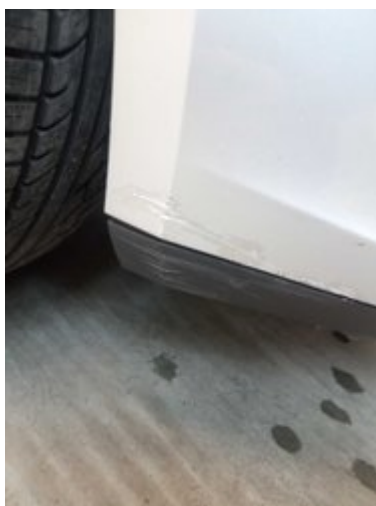
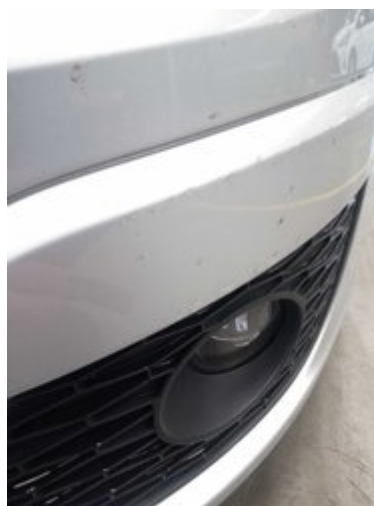
✓ **4. Esiosa:** Esistange - Seisukord ja Joondus

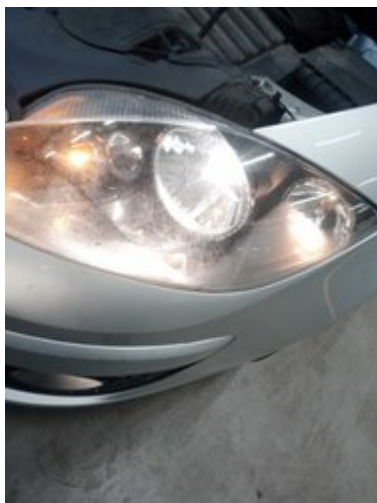
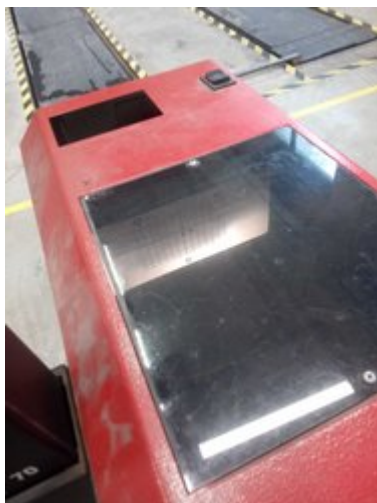
✓ **5. Tuled:** Lambipirimid

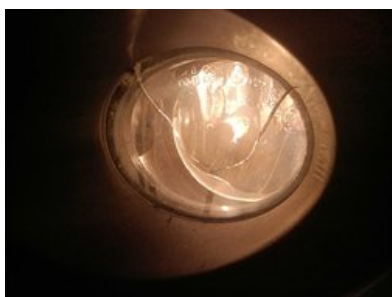
✓ **6. Tuled:** Esituled (Päevatuled, Kaugtuled, Udu, Suunatud) - Põhiline Toimimine, Kahjustused ja Värv

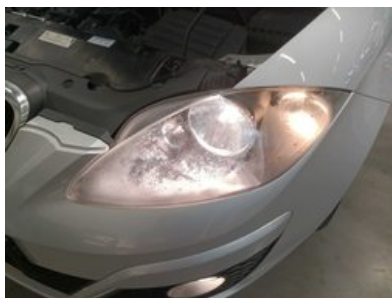
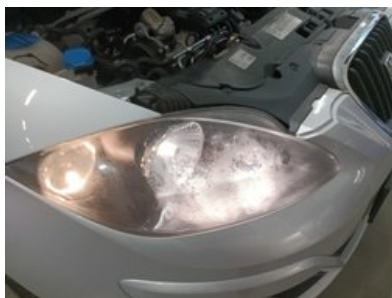
✓ **7. Tuled:** Esituled (Päevatuled, Kaugtuled, Udu, Suunatud) - Põhiline Toimimine, Kahjustused ja Värv

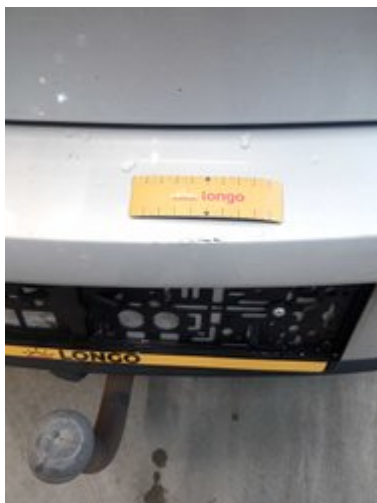
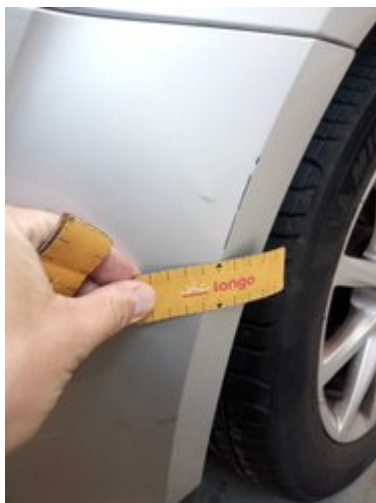
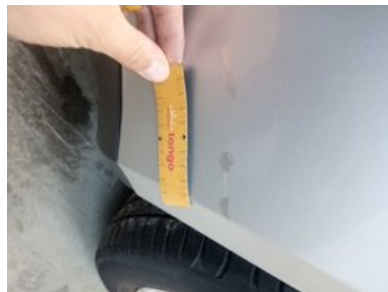
✓ **8. Tagaosa:** Tagumine stange - Seisukord ja joendus

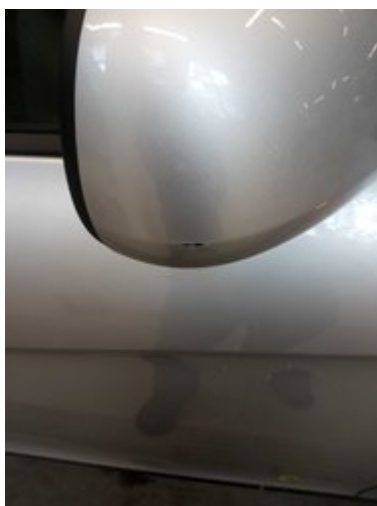
✓ **9. Külg:** Välispeeglid - Peeglite Terviklikkus ja Kinnitamine Auto Külge

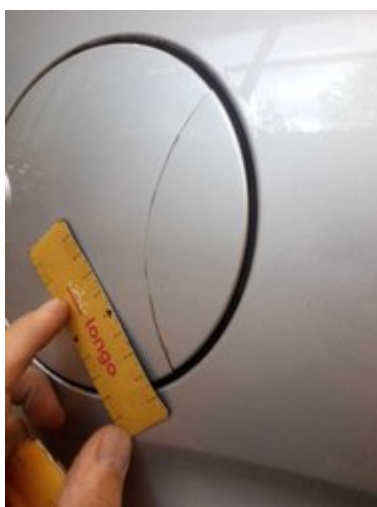
✓ **10. Külg:** Vasak ja Parem Külg - Nähtavad Kahjustused ja Kriimustused

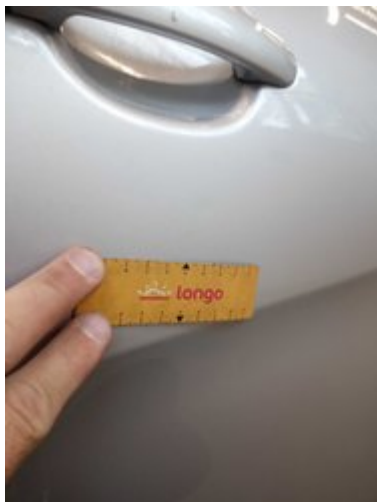
✓ **11. Külg:** Vasak ja Parem Külg - Nähtavad Kahjustused ja Kriimustused

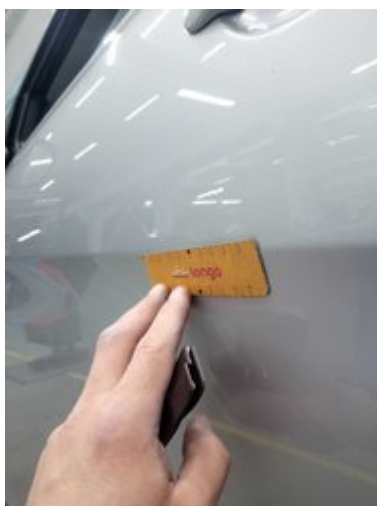
✓ **12. Külg:** Vasak ja Parem Külg - Nähtavad Kahjustused ja Kriimustused

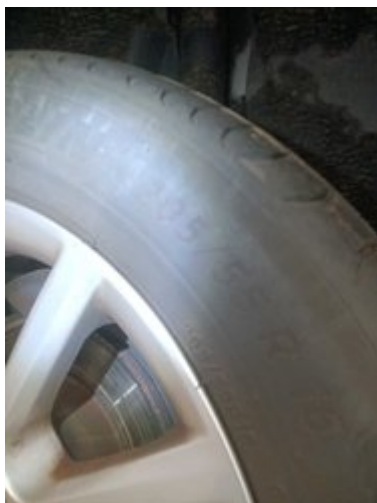
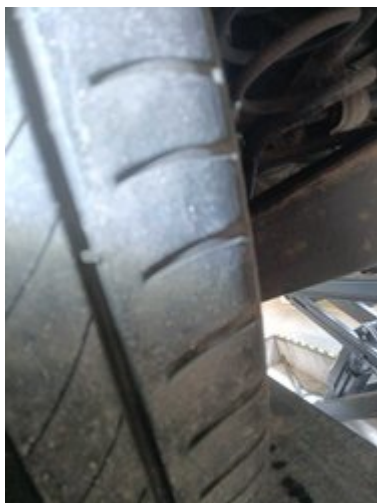
✓ **3. MUU:** Vahetada Rehve

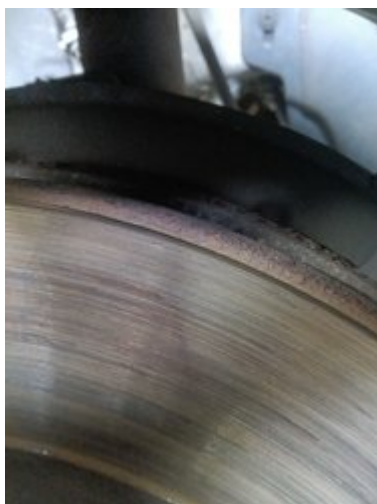
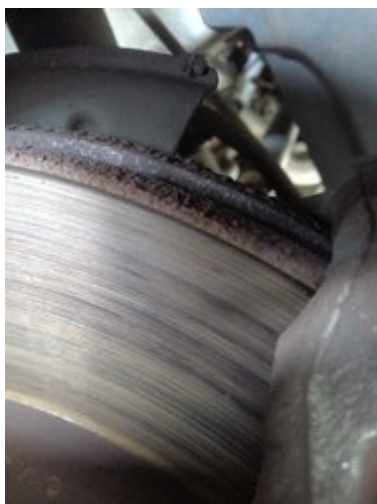
✓ **4. PIDURID:** Esimesed Pidurikettad Mõlemad

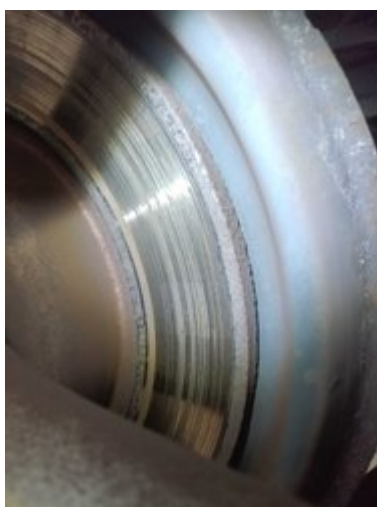
✓ **5. PIDURID:** Tagumine Piduri Ketas (Mõlemad)

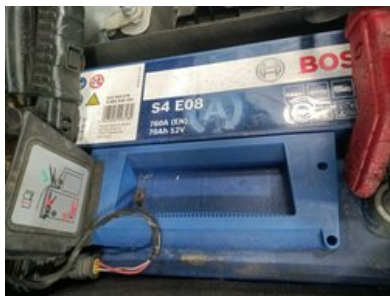
✓ **6. ÜLDINE ELEKTER:** Aku

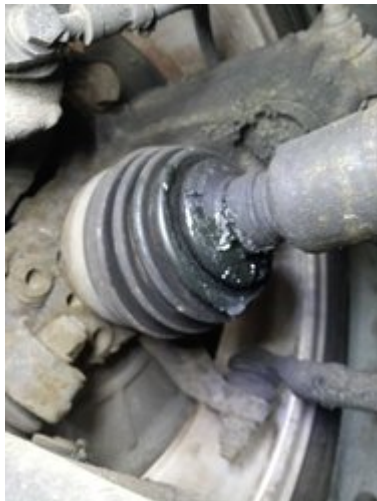
✓ **7. LÖPPHAMMASTIK, VÖLL JA TELJED:** Veovõlli Liiges - Välimine Parem

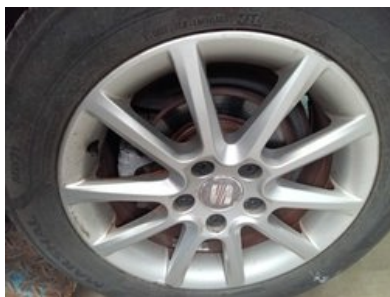
✓ **8. LÖPPHAMMASTIK, VÖLL JA TELJED:** Naba Komplekt
