# Diagnostikaaruanne

## 2017 VOLKSWAGEN CARAVELLE

| VIN-kood: WV2ZZZ7HZHH063007 | Kütusekulu: 6.20 l/100km |

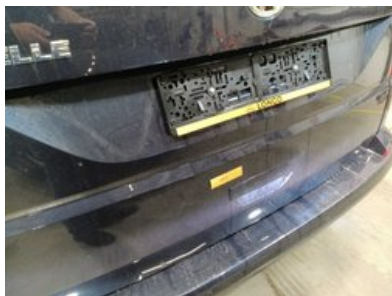
✓ **4. Tagaosa:** Pagasiluuk - Nähtavad kahjustused

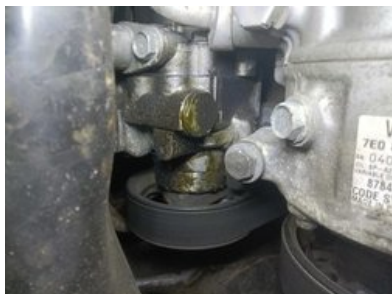
✓ **2. ROOL:** Roolivõimendi Pumba Mootor
