# Diagnostikaaruanne

## 2016 OPEL MOKKA Turbo

Longo poolt läbi viidud põhjaliku diagnostika käigus, 17 puudust olid tuvastatud sõidukis.

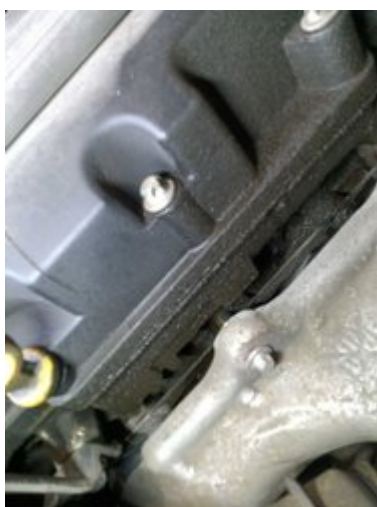
- ✓ **1. MUU:** Laadida Akut
- ✓ **2. MUU:** Mootoriõli ja Filtri Vahetus
- ✓ **3. MUU:** Jahutussüsteemi Täitmine
- ✓ **4. MOOTOR:** Kammelvälli Klapikate ja Tihend

- ✓ 1. Sisselaskeloa/Klapikaas ja Tihend
- ✓ 2. Jahutussüsteemi Täitmine
- ✓ 3. Laadida Akut
- ✓ 4. Mootoriõli ja Filtri Vahetus
