# Diagnostikaaruanne

## 2022 HYUNDAI TUCSON Premium

### Diagnostika üksikasjad

### Tuvastatud puuduste kokkuvõte

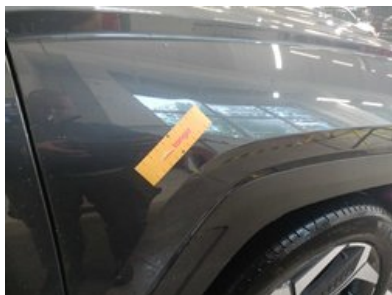
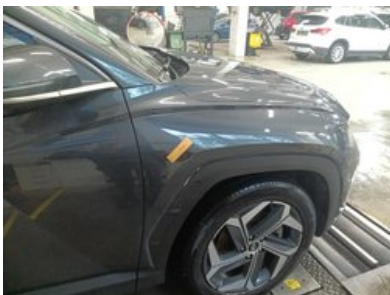
- ✓ **1. Külg:** Vasak ja Parem Külg - Nähtavad Kahjustused ja Kriimustused
