# Diagnostikaaruanne

## 2018 PEUGEOT 3008 Allure

### Diagnostika üksikasjad

### Tuvastatud puuduste kokkuvõte

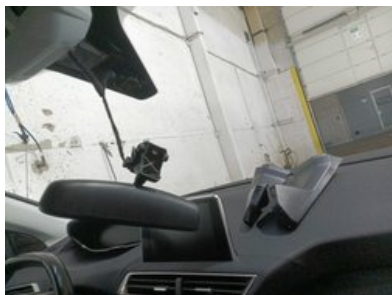
- ✓ **1. Esiosa:** Tagavaate peegel - Toimimine ja kinnituse terviklikkus

- ✓ 1. Paranda Tagurpidi Peegel
- ✓ 2. Plastikud

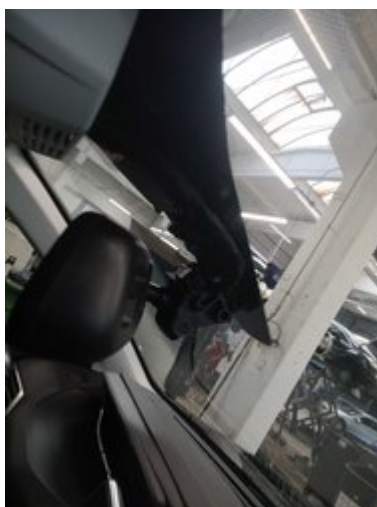
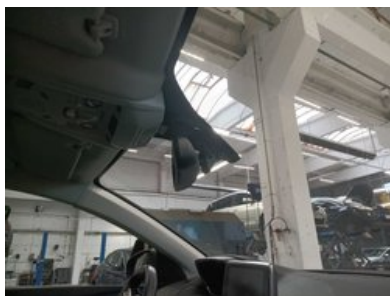
- ✓ **2. Esiosa:** Laepolster - Seisukord

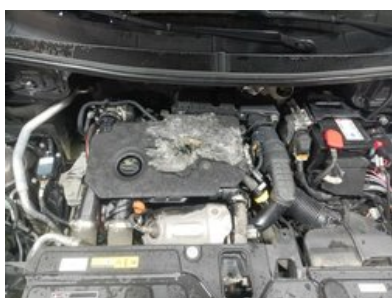
- ✓ **1. Esiosa:** Mootorikatte Terviklikkus

- ✓ 1. Mootoriõli ja Filtri Vahetus
- ✓ 2. Laadida Akut
- ✓ 3. Vaheta Mootori Katet
- ✓ 4. Kontrollida Kaitsmeid

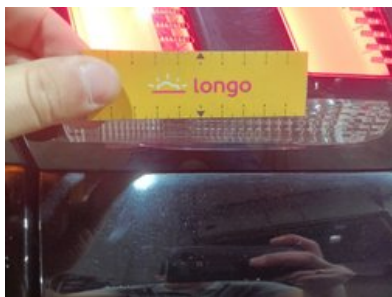
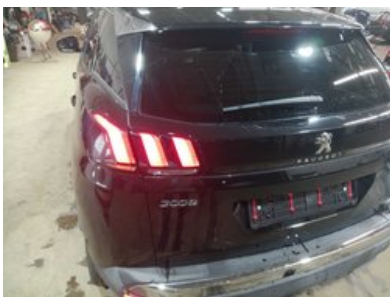
- ✓ **2. Tuled:** Tagatuled (Pidurituled, udutuled, suunatuled) - Toimimine, kahjustused ja värv

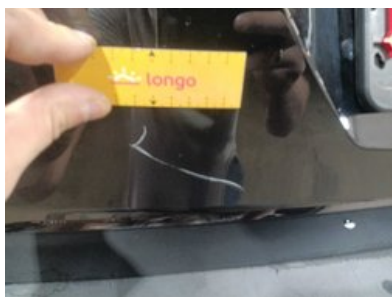
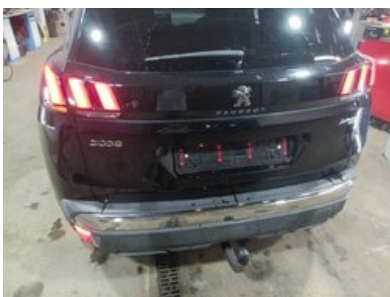
- ✓ **3. Tagaosa:** Pagasiluuk - Nähtavad kahjustused

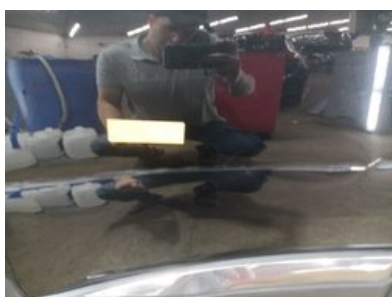
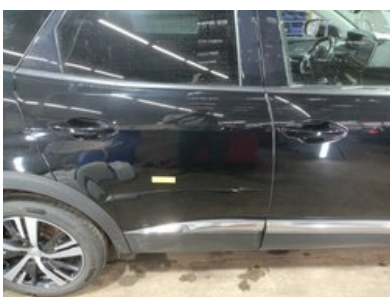
- ✓ **4. Külg:** Vasak ja Parem Külg - Nähtavad Kahjustused ja Kriimustused

- ✓ 1. Ukse Värvimine

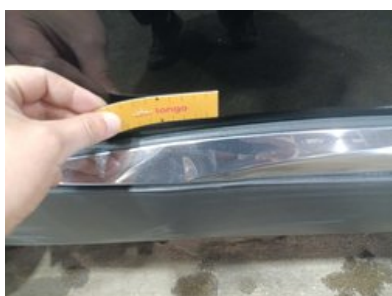
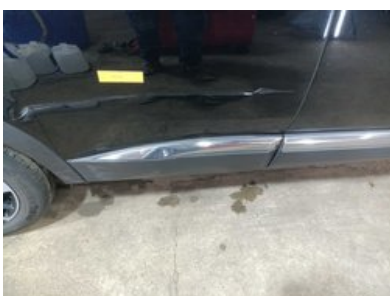
- ✓ **5. Külg:** Vasak ja Parem Külg - Nähtavad Kahjustused ja Kriimustused

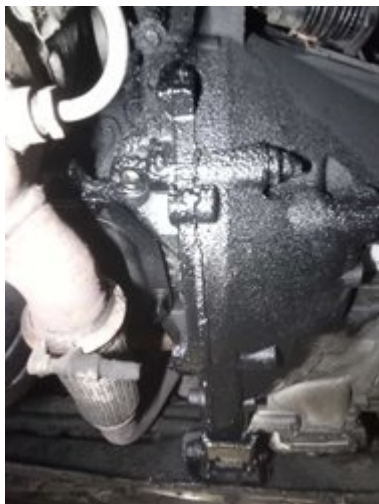
✓ **3. MUU:** Mootori Kammvõlli Remont "Sandwich"

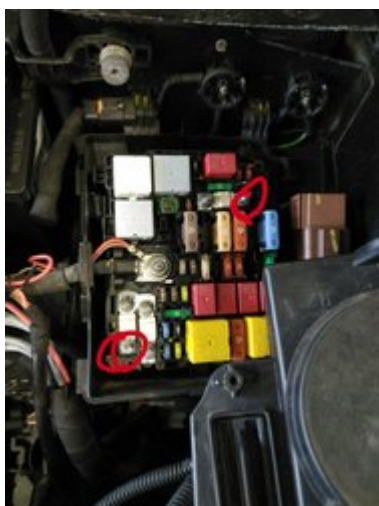
✓ **4. ÜLDINE ELEKTER:** Pingutada Kaitsmed

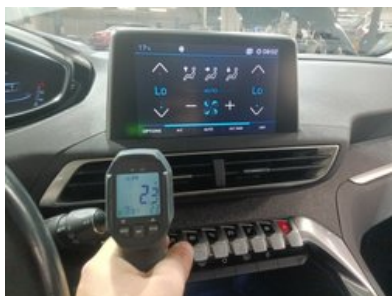
✓ **3. Kliimaseadme Mõõtmine**
