# Diagnostikaaruanne

## 2017 VOLVO V40 R-Design

### Diagnostika üksikasjad

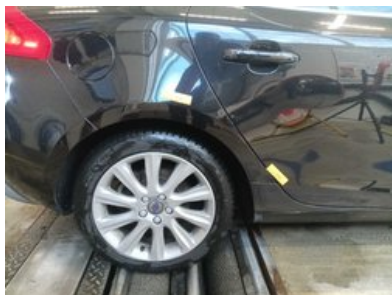
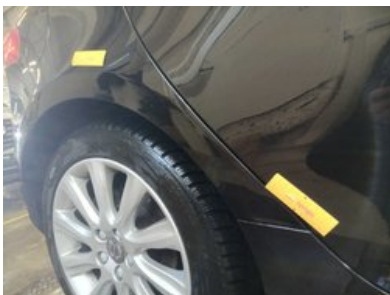
- ✓ **1. Külg:** Vasak ja Parem Külg - Nähtavad Kahjustused ja Kriimustused

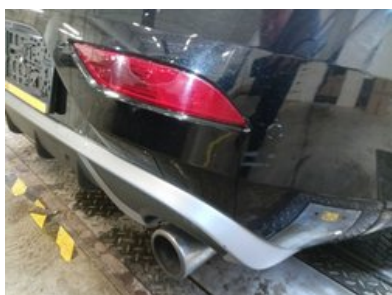
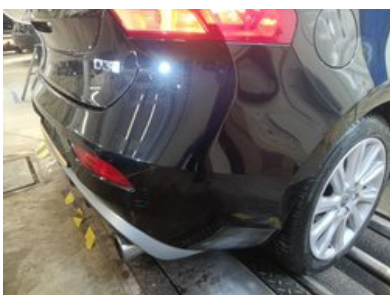
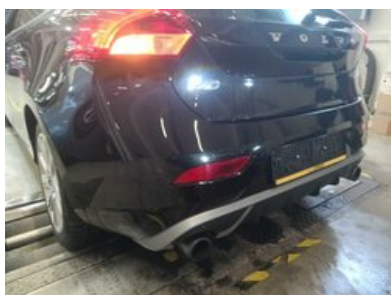
- ✓ **2. Tagaosa:** Tagumine stange - Seisukord ja joondus

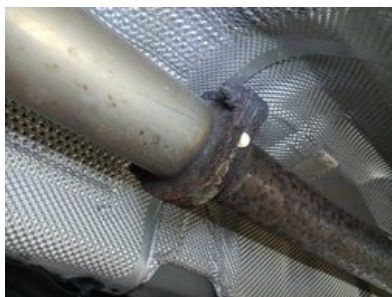
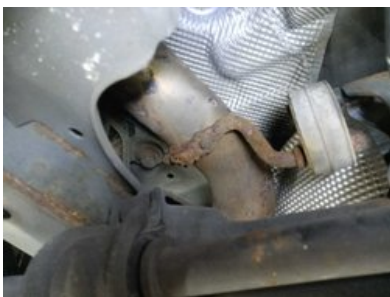
✓ **2. MUU:** Heitgaasi Kinnitus

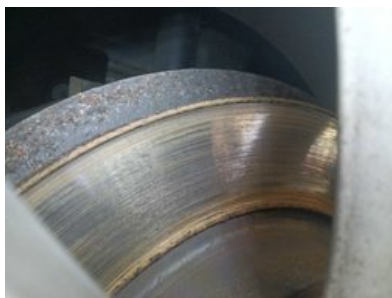
✓ **3. MUU:** Tagumised Pidurikettad

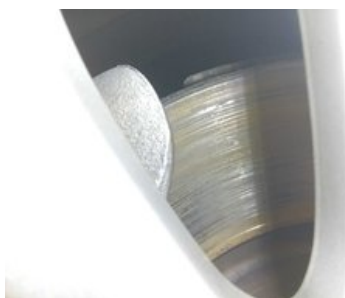
✓ **4. MUU:** Esimesed Pidurikettad
