Diagnostikaaruanne

2023 OPEL INSIGNIA Elegance

Sõiduk on kontrollitud vastavalt Longo 150-punktilisele kontrollnimekirjale, mis hõlmab kere välispinda, salongi ning tehnilist seisukorda. Läbiviidud kontrolli ja hindamise ajal kättesaadava teabe põhjal ei tuvastatud viiteid sõiduki osalemisele rasketes liiklusõnnetustes. Hooldusajaloo ja kohustuslike tehnoulevaatuste teave põhineb kättesaadaval dokumentatsioonil ning ekspordiriigi andmetel. Palume arvestada, et sõidukil võib esineda loomulikku kulumist, mis on aksepteeritav ning mida ei pruugita eraldi parandada.

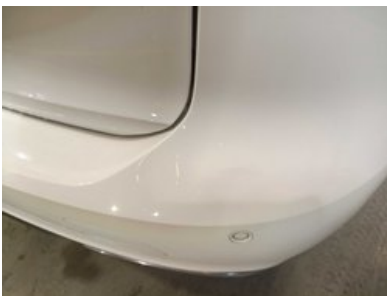
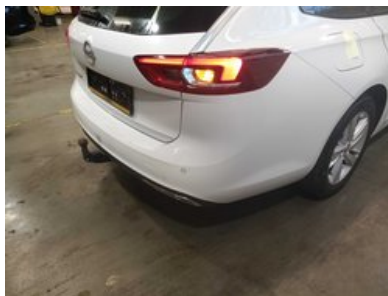
✔ **1. Tagaosa:** Tagumine stange - Seisukord ja joendus
