# Diagnostikaaruanne

## 2020 OPEL Grandland X Business Executive

### Diagnostika üksikasjad

### Tuvastatud puuduste kokkuvõte

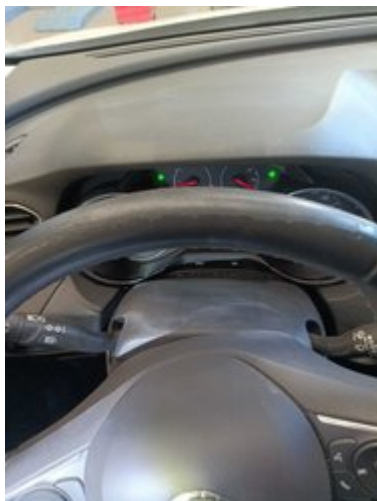
### ✓ 1. Esiosa: Rool - Seisukord

- ✓ 1. Värv Rool

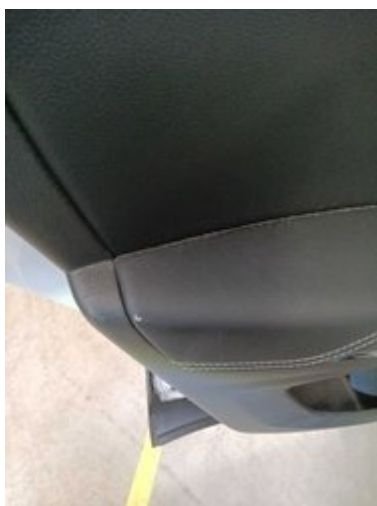
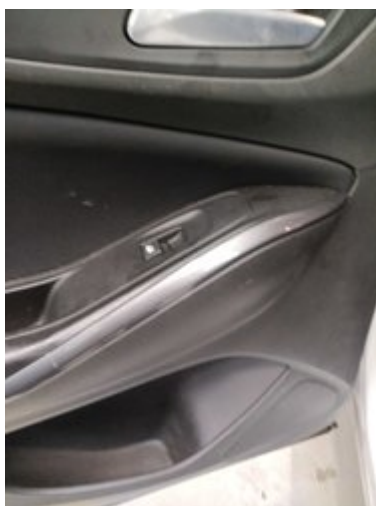
### ✓ 2. Uksed: Katted ja liistud - Seisukord

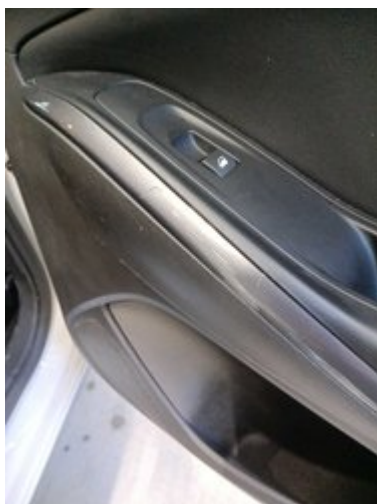
### ✓ 3. Uksed: Katted ja liistud - Seisukord

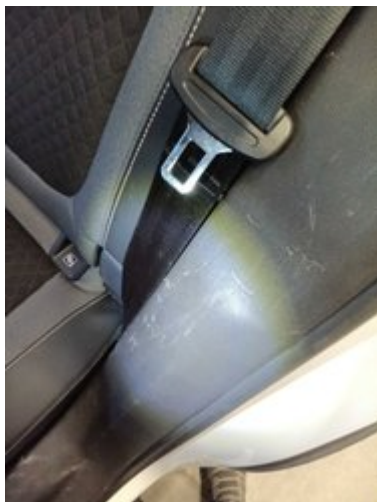
✓ **4. Salong:** Katted ja liistud - Seisukord

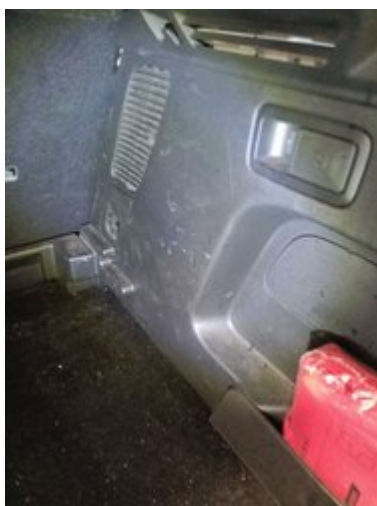
✓ **5. Salong:** Katted ja liistud - Seisukord

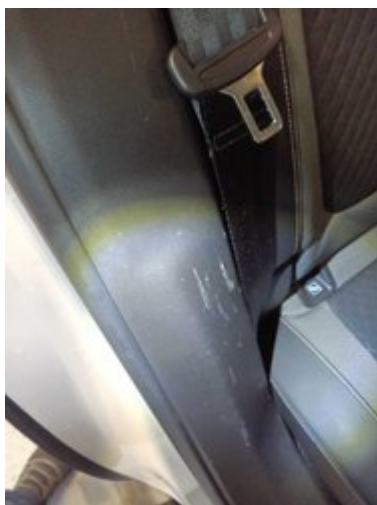
✓ **6. Salong:** Katted ja liistud - Seisukord

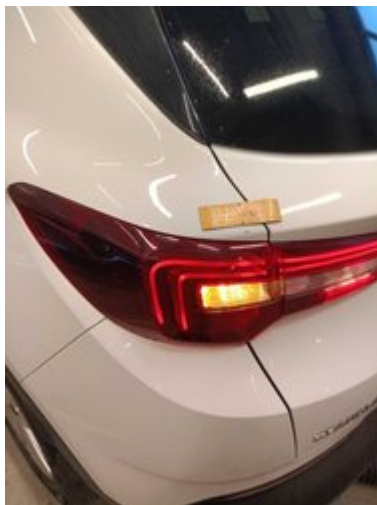
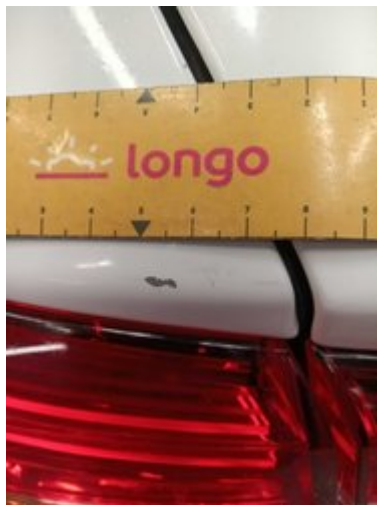
- ✓ **1. Külg:** Vasak ja Parem Külg - Nähtavad Kahjustused ja Kriimustused

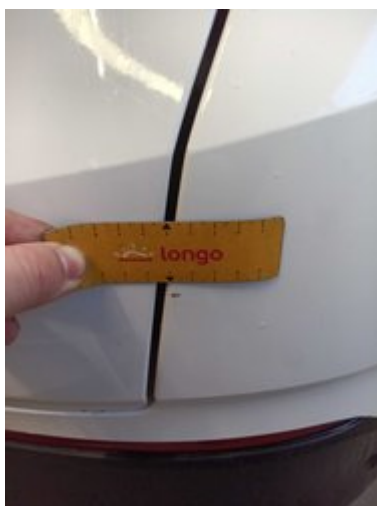
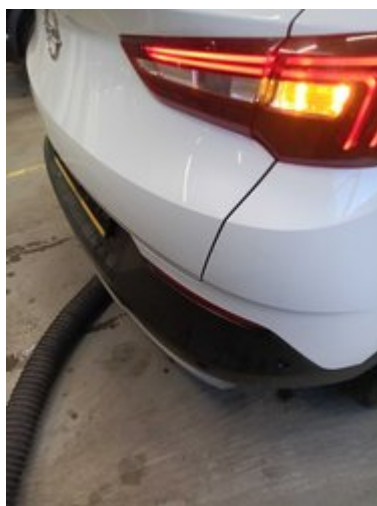
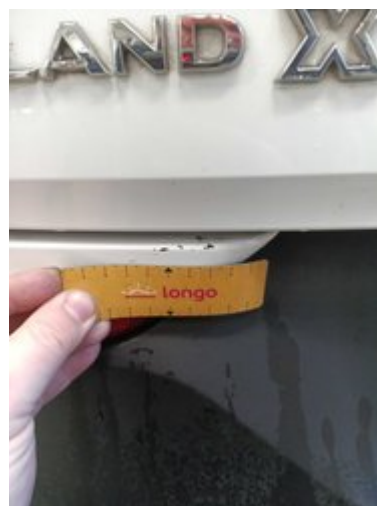
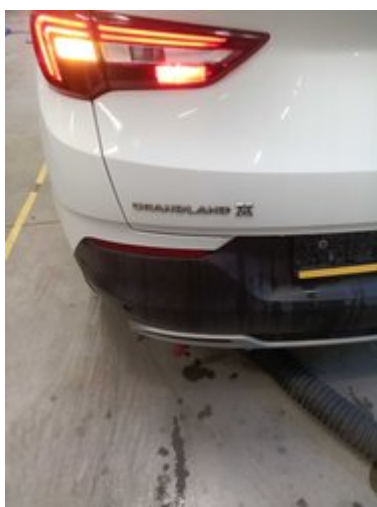
- ✓ **2. Tagaosa:** Tagumine stange - Seisukord ja joondus

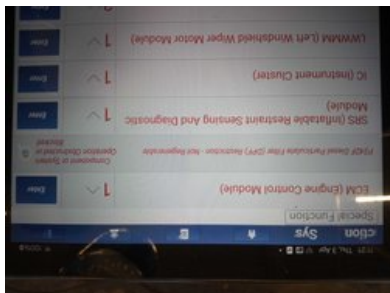
### ✓ 1. HEITGAASISÜSTEEM: DPF Filter Ummistunud

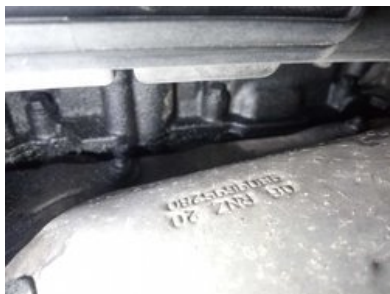
### ✓ 4. MUU: Mootori Kammvõlli Remont "Sandwich"

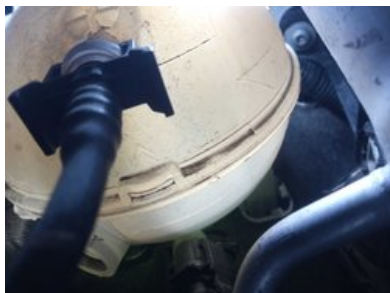
### ✓ 5. MUU: Jahutussüsteemi Täitmine

- ✓ 1. Stabilisaatori Link - Välimine (Mõlemad)
- ✓ 2. Jahutussüsteemi Täitmine
- ✓ 3. AdBlue Sissepritse
- ✓ 4. Laadida Akut
- ✓ 5. Mootoriõli ja Filtri Vahetus

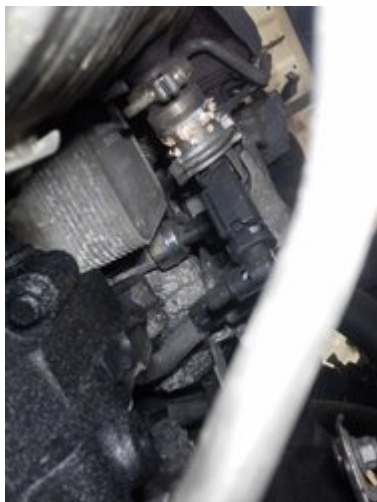
✓ **6. MOOTORI JUHTIMINE - KÜTUS:** AdBlue Pihusti

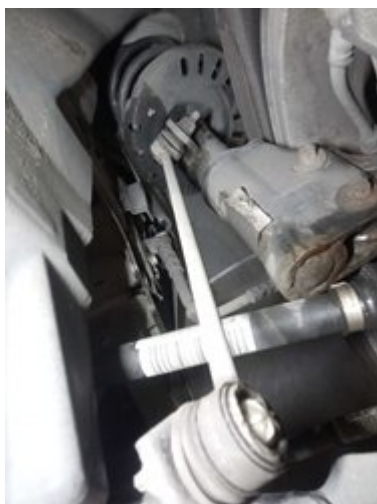
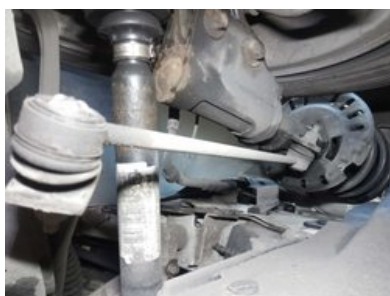
✓ **7. VEDRUSTUS:** Stabilisaatori Välimine Varras, Mõlemad Pooled

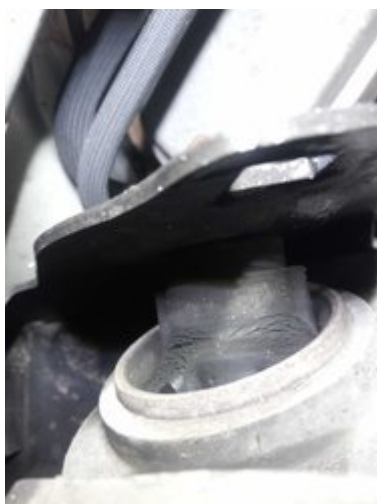
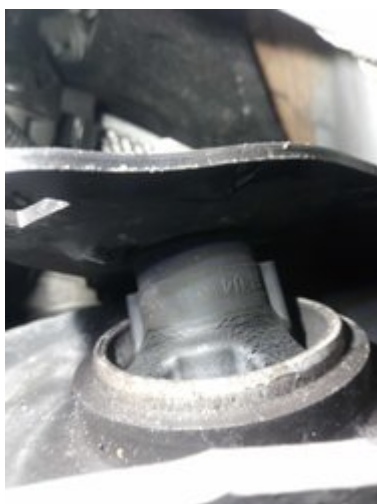
✓ **8. VEDRUSTUS:** Vedrustuse Alumise Õla Tagumine Puks

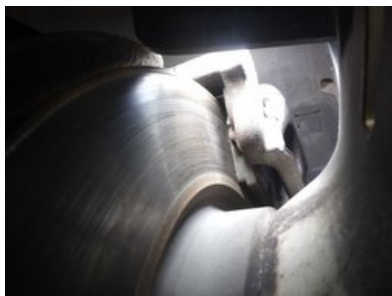
✓ **9. PIDURID:** Tagumised Piduriklotsid (Kõik)
