# Diagnostikaaruanne

## 2018 SKODA FABIA Clever

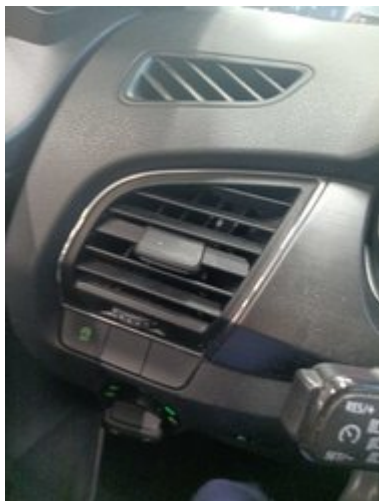
### ✓ 1. Salong: Katted ja liistud - Seisukord

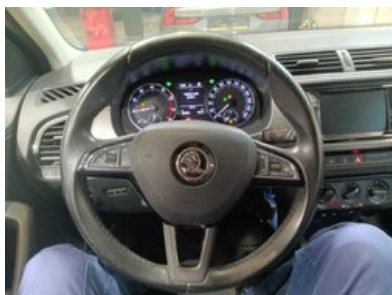
### ✓ 2. Esiosa: Rool - Seisukord

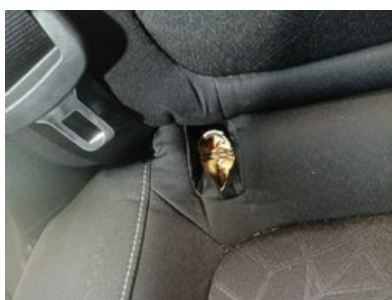
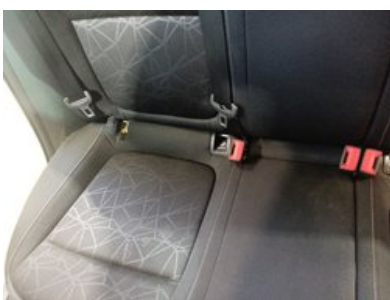
### ✓ 3. Istmed: ISOFIX - Toimimine ja Seisukord

- ✓ 1. Vahetada Aknatõstuki Nuppu(-pe)
- ✓ 2. Vaheta Sisemine Ukselink
- ✓ 3. Vaheta ISOFIX

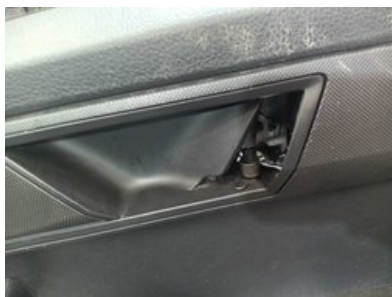
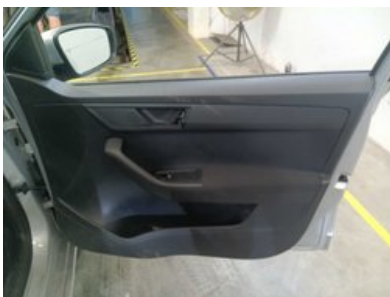
✓ **4. Uksed:** Uksekäepidemed - Toimimine ja Seisukord

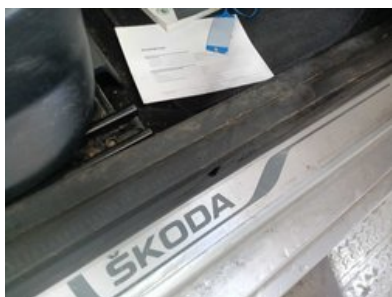
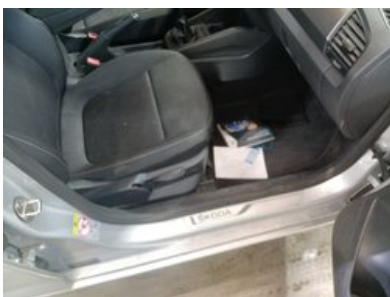
✓ **5. Uksed:** Uste Kummitihendid

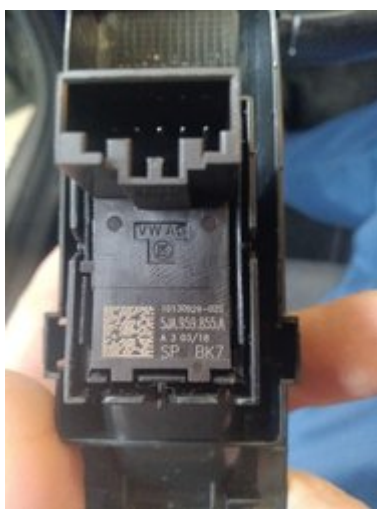
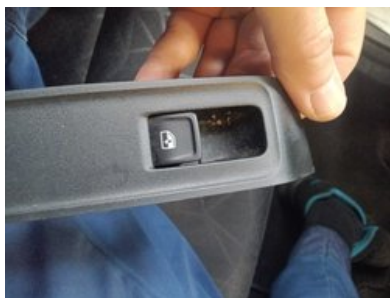
✓ **6. Uksed:** Elektriakende Toimimine - Kõik Aknad

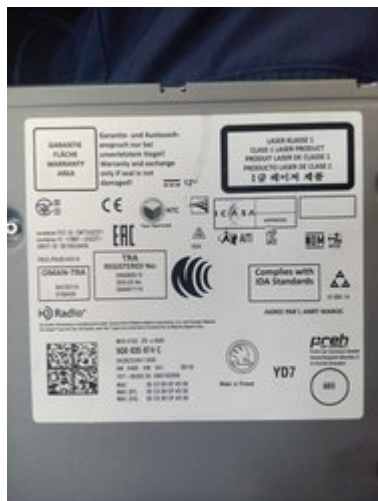
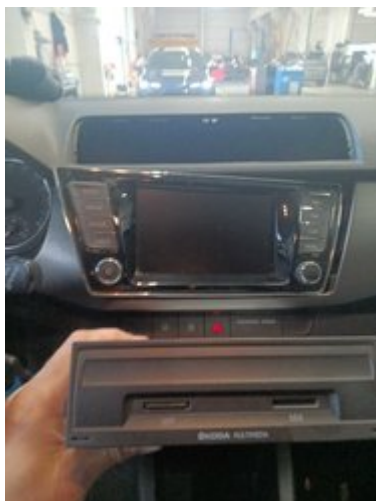
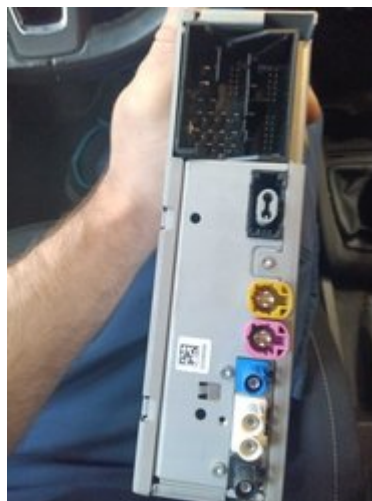
✓ **7. Toiming:** Navigatsiooni- ja raadiosüsteem - Toimimine

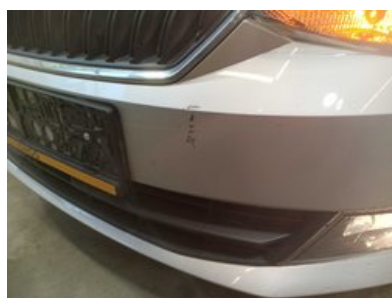
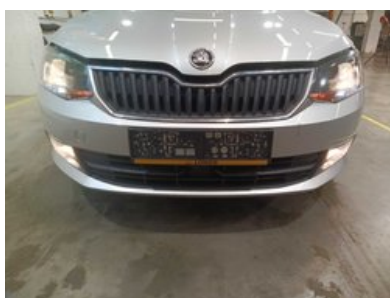
✓ **1. Esiosa:** Esistange - Seisukord ja Joondus

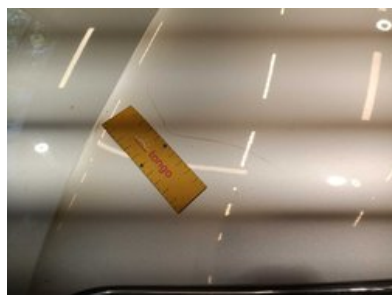
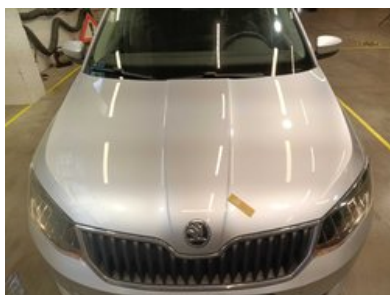
✓ **2. Esiosa:** Kapott - Nähtavad Kahjustused

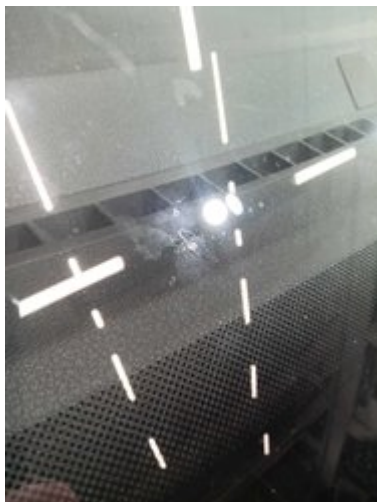
✓ **3. Esiosa:** Esiklaasi terviklikkus - puuduvad tehnõlevaatust välistavad kahjustused

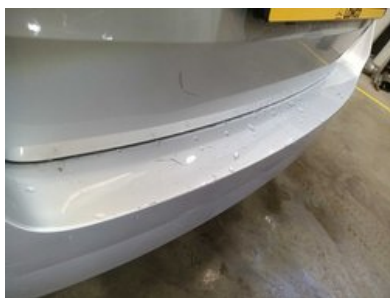
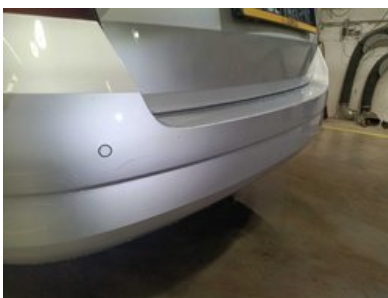
✓ **4. Tagaosa:** Tagumine stange - Seisukord ja joondus

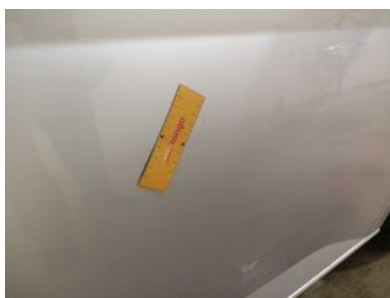
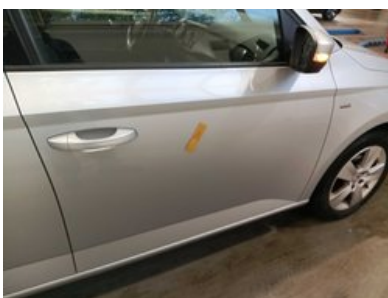
✓ **5. Külg:** Vasak ja Parem Külg - Nähtavad Kahjustused ja Kriimustused

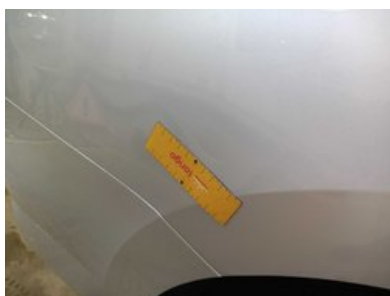
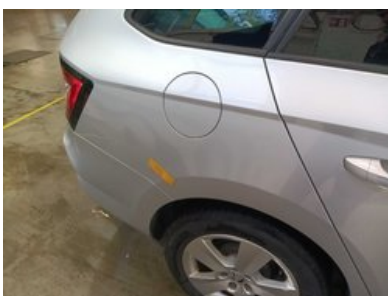
✓ **6. Külg:** Vasak ja Parem Külg - Nähtavad Kahjustused ja Kriimustused

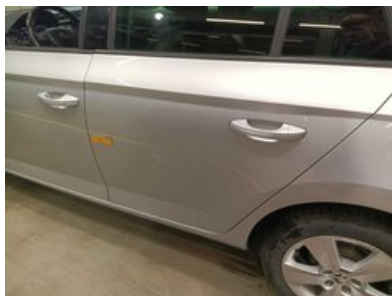
- ✓ **7. Külg:** Vasak ja Parem Külg - Nähtavad Kahjustused ja Kriimustused

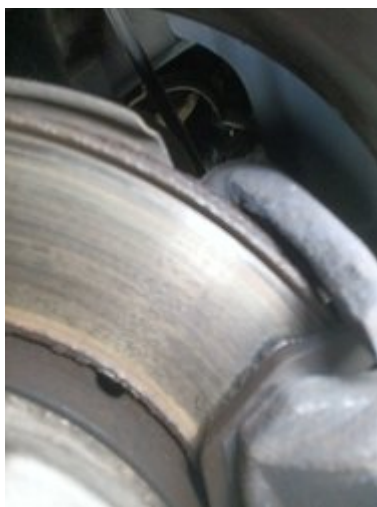
- ✓ **1. PIDURID:** Esimesed Pidurikettad Mõlemad

- ✓ 1. Esimesed Pidurikettad (Mõlemad)
- ✓ 2. Mootoriõli ja Filtri Vahetus
