Diagnostikaaruanne

2020 TOYOTA YARIS Active

Diagnostika üksikasjad

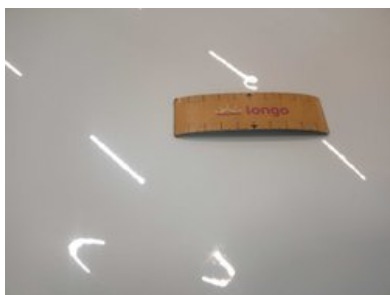
- ✔ **1. Esiosa:** Kapott - Nähtavad Kahjustused

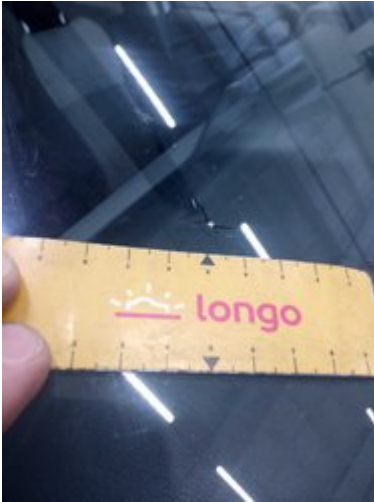
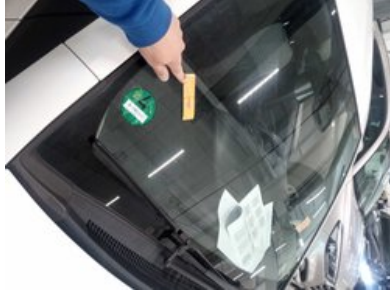
- ✓ **2. Esiosa:** Esiklaasi terviklikkus - puuduvad tehnõlevaatust välistavad kahjustused

- ✓ 1. Esiklaasi Remont

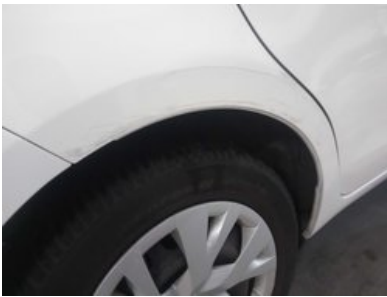
- ✓ **3. Külg:** Vasak ja Parem Külg - Nähtavad Kahjustused ja Kriimustused

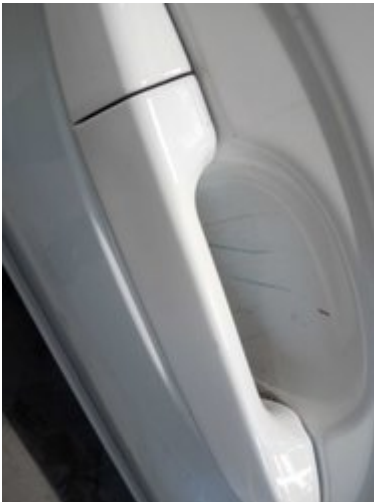
- ✓ **4. Külg:** Vasak ja Parem Külg - Nähtavad Kahjustused ja Kriimustused

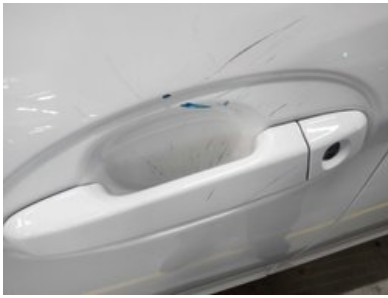
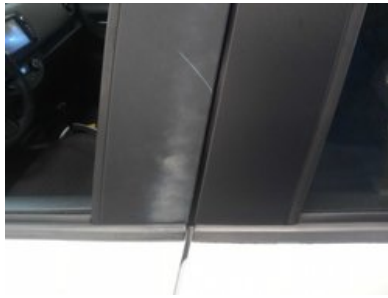
✓ **5. Külg:** Vasak ja Parem Külg - Nähtavad Kahjustused ja Kriimustused

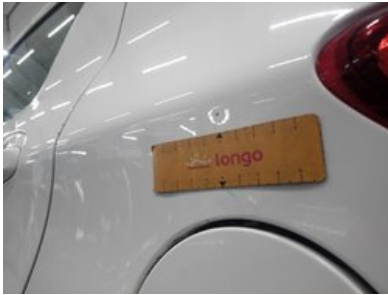
✓ **6. Külg:** Vasak ja Parem Külg - Nähtavad Kahjustused ja Kriimustused
