# Diagnostikaaruanne

## 2015 DACIA DUSTER Laureate

### Diagnostika üksikasjad

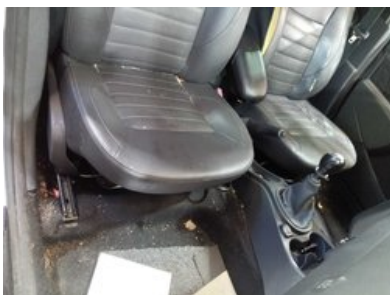
### ✓ 3. Salong: Täiendavad Puhastustööd

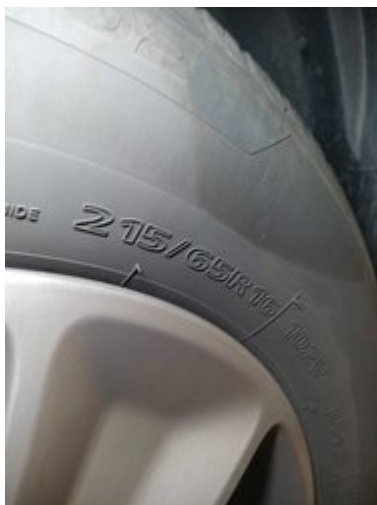
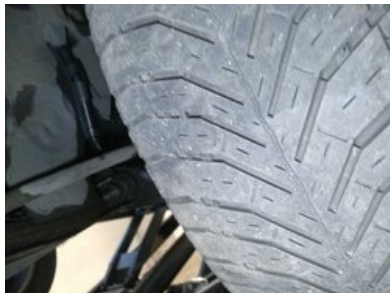
✓ **2. MUU:** Vahetada Rehve

- ✓ 1. Mootoriõli ja Filtri Vahetus
- ✓ 2. Liigespolt - Alumine
- ✓ 3. Tagumised Piduriklotsid - Rattad Eemaldatud
- ✓ 4. Vahetada Rehve
- ✓ 5. Süsteemi Tühjendamine/Täitmine

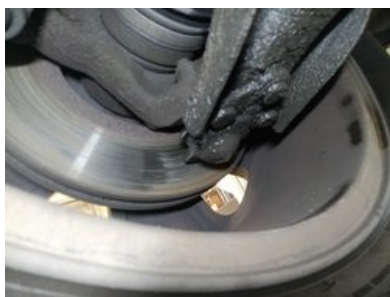
✓ **3. VEDRUSTUS:** Kuuliiges Alumine

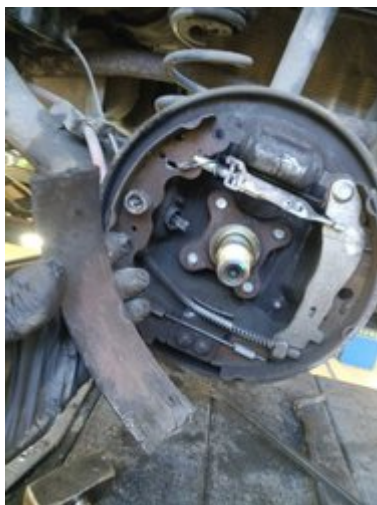
✓ **4. PIDURID:** Tagumised Piduriklotsid (Kõik) - Rattad Eemaldatud
