# Diagnostikaaruanne

## 2018 OPEL ASTRA Business+

### Tuvastatud puuduste kokkuvõte

Longo poolt läbi viidud põhjaliku diagnostika käigus, 9 puudust olid tuvastatud sõidukis.

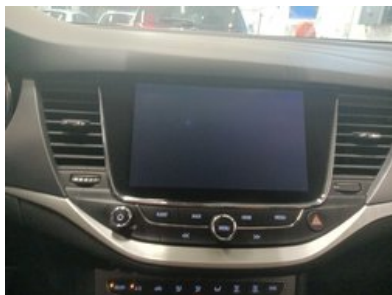
- ✓ **1. Toiming:** Navigatsiooni- ja raadiosüsteem - Toimimine

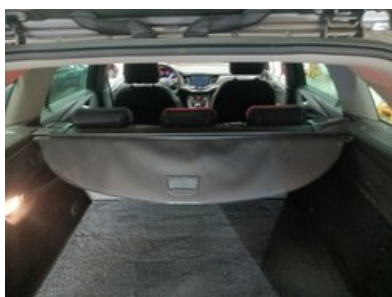
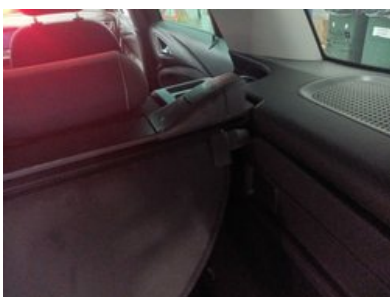
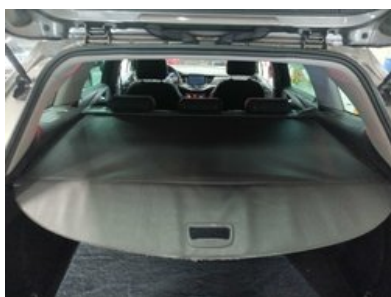
- ✓ **2. Salong:** Pagasiruumi kate - Toimimine ja seisukord

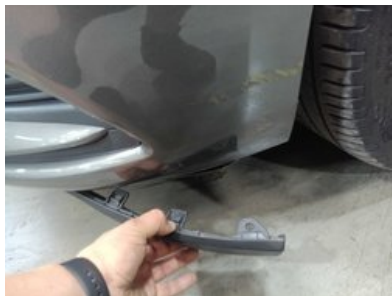
- ✓ **1. Esiosa:** Esistange - Seisukord ja Joondus

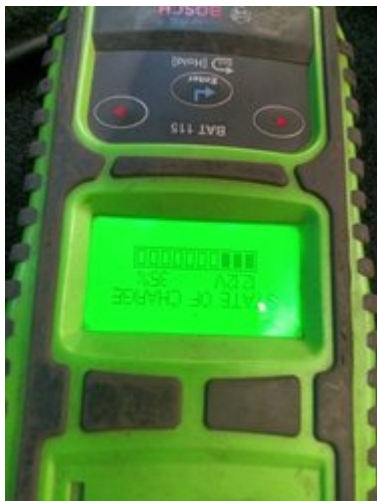
### ✓ 1. MUU: Laadida Akut

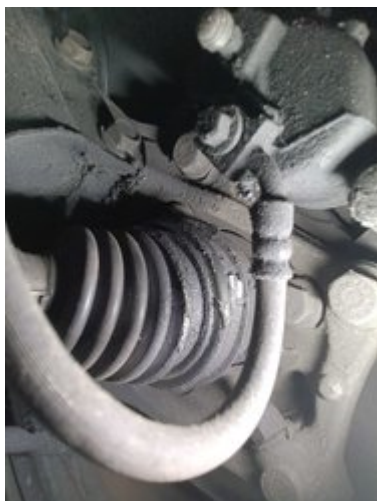
### ✓ 2. LÖPPHAMMASTIK, VÖLL JA TELJED: Vasak Veovõlli Välimine Tihend

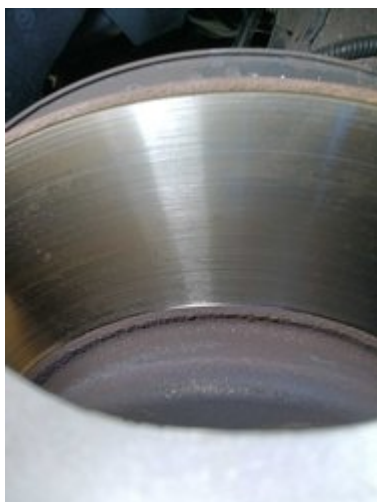
### ✓ 3. PIDURID: Esimesed Pidurikettad Mõlemad

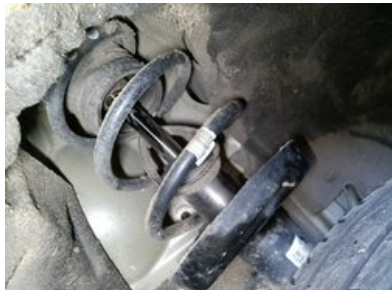
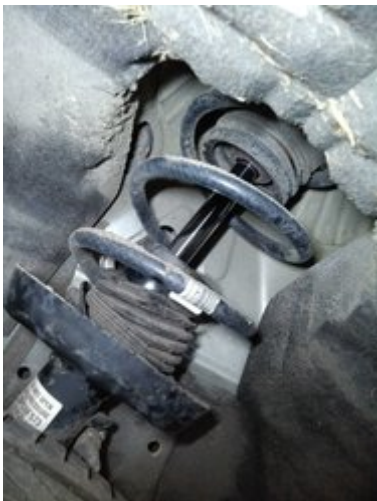
✓ **4. VEDRUSTUS:** Amortisaatori Tolmukate Mõlemalt Poolt

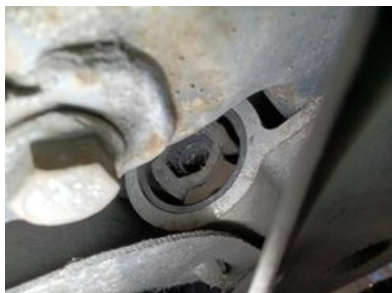
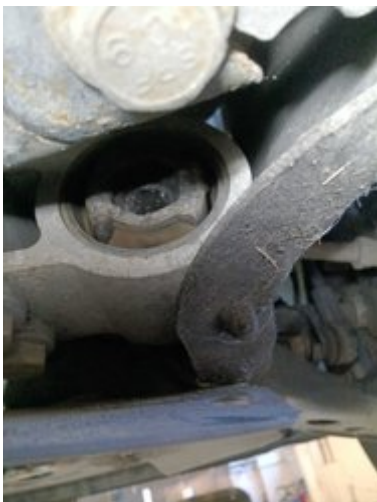
✓ **5. VEDRUSTUS:** Vedrustuse Alumise Õla Puksid Mõlemad

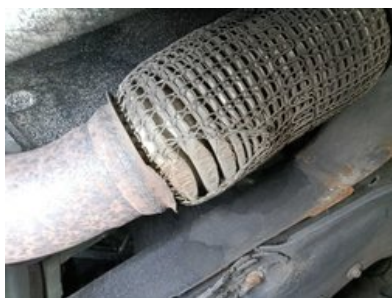
✓ **6. HEITGAASISÜSTEEM:** Heitgaasi Paindühendus
