# Diagnostikaaruanne

## 2021 VOLVO V60 MHEV Momentum Advantage

### Diagnostika üksikasjad

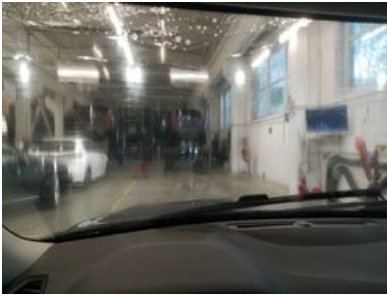
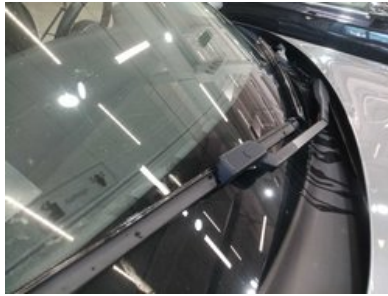
- ✓ **1. Esiosa:** Klaasipuhasti Kumm ja Käepide (Ees ja Taga) - Seisukord

- ✓ 1. Mootoriõli ja Filtri Vahetus
- ✓ 2. Vaheta Esiklaasi Kojamees (Mehaaniline)
- ✓ 3. Laadida Akut

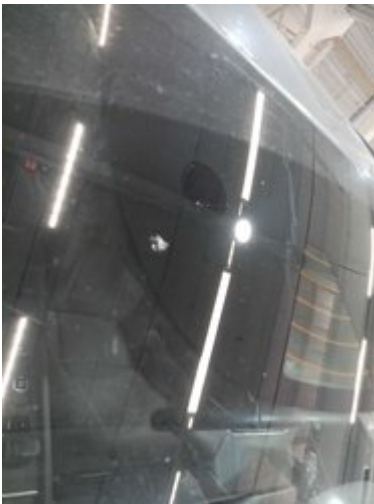
- ✓ **1. Esiosa:** Esiklaasi terviklikkus - puuduvad tehnõlevaatust välistavad kahjustused

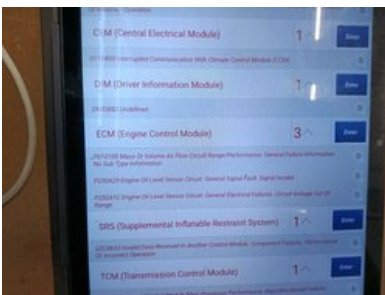
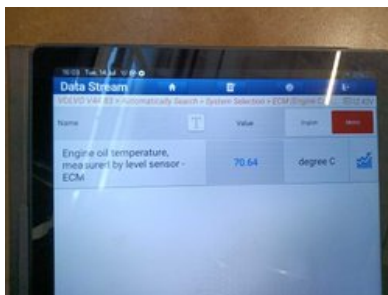
- ✓ **1. MUU:** Laadida Akut
- ✓ **2. MUU:** Mootoriõli ja Filtri Vahetus
- ✓ **3. MOOTOR:** Mootoriõli Taseme Andur

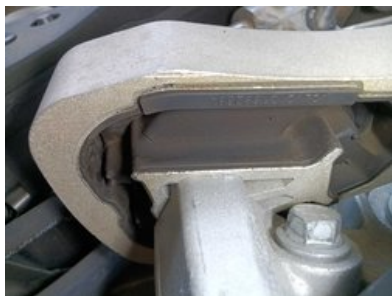
#### ✓ 4. MOOTOR: Kinnitus - Parem (Mootorisektsioon)
