# Diagnostikaaruanne

## 2020 NISSAN QASHQAI Acenta

### Diagnostika üksikasjad

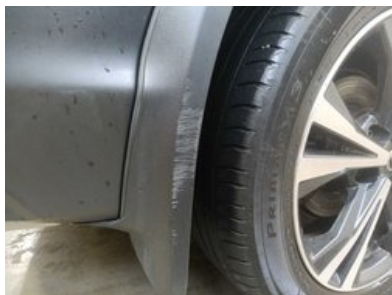
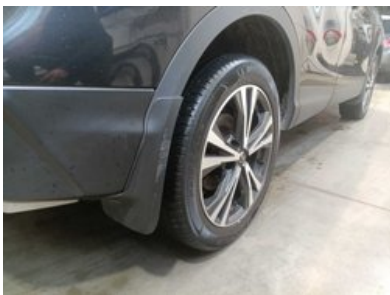
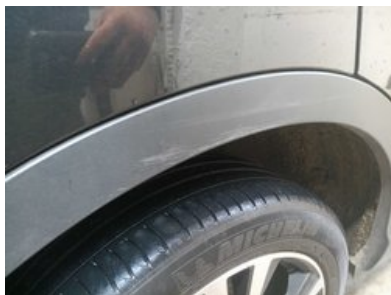
### ✓ 1. Külg: Vasak ja Parem Külg - Nähtavad Kahjustused ja Kriimustused

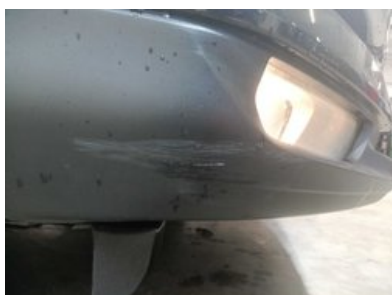
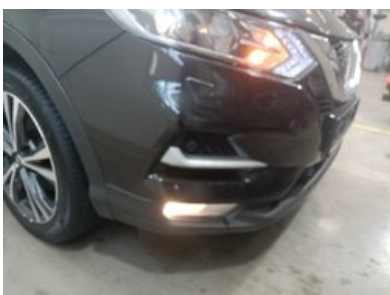
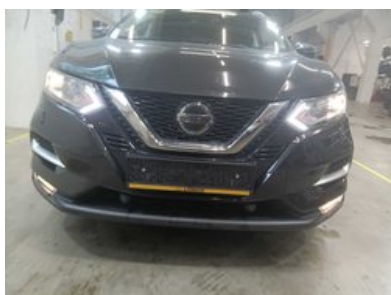
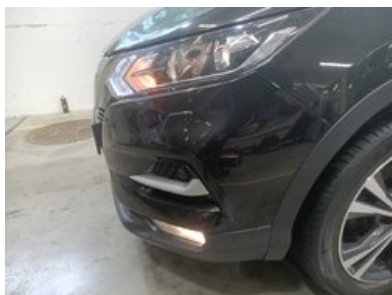
### ✓ 2. Esiosa: Esistange - Seisukord ja Joondus

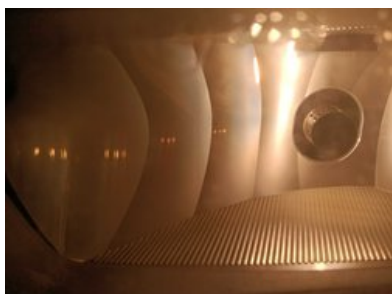
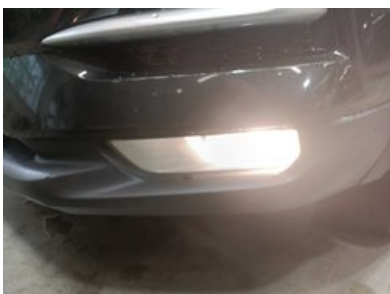
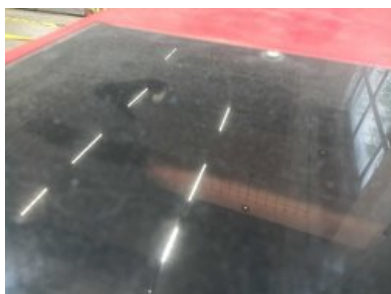
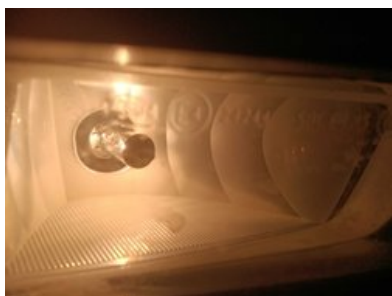
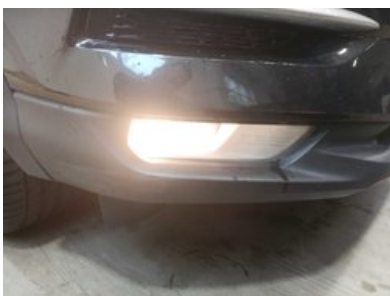
### ✓ 3. Tuled: Esituled (Päevatuled, Kaugtuled, Udu, Suunatud) - Põhiline Toimimine, Kahjustused ja Värv

- ✓ 1. Esitulede Reguleerimine
- ✓ 2. Vaheta Esimised Udutuled

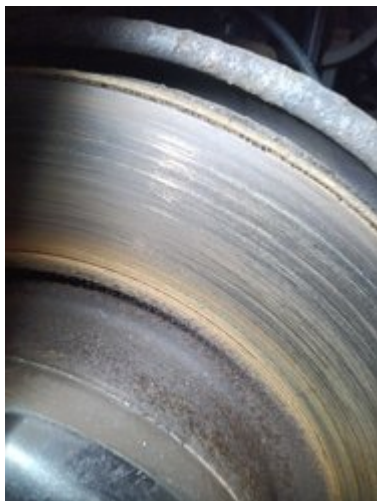
### ✓ 1. PIDURID: Esimesed Pidurikettad Mõlemad

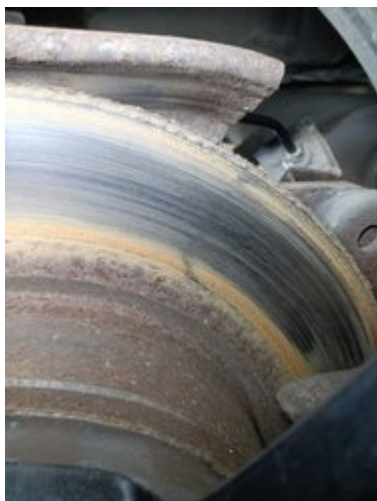
### ✓ 2. PIDURID: Tagumine Piduri Ketas (Mõlemad)

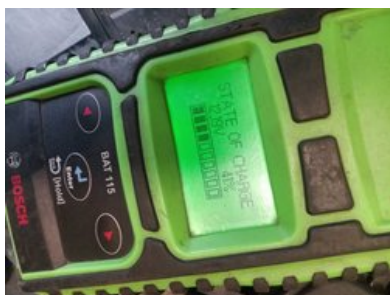
### ✓ 3. MUU: Laadida Akut

- ✓ 1. Laadida Akut
- ✓ 2. Mootori Alumine Kate Katki
- ✓ 3. Mootooriõli ja Filtri Vahetus
- ✓ 4. Vahetada Rehve

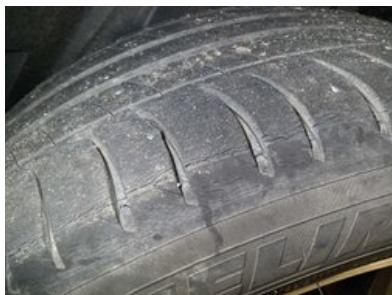
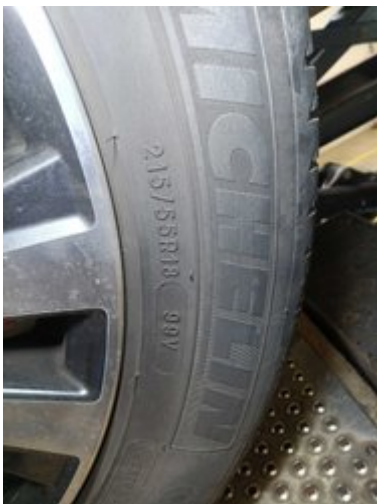
✓ **5. MUU:** Vahetada Rehve

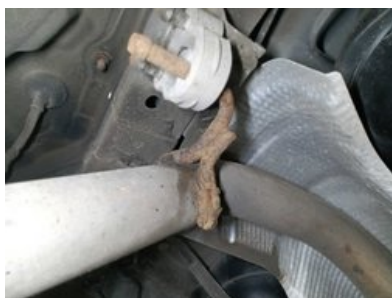
✓ **6. HEITGAASISÜSTEEM:** Heitgaasi Kinnitus

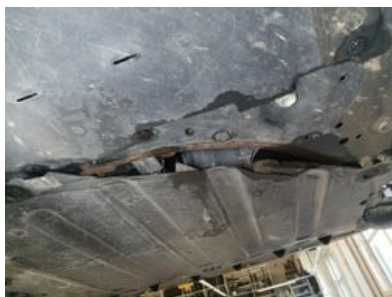
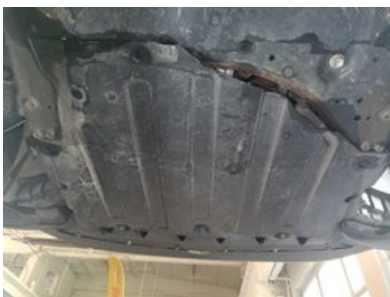
## ✓ 7. MOOTOR: Mootori Alumine Kate (Katki)
