# Diagnostikaaruanne

## 2020 VOLVO XC60 MHEV Business

### Diagnostika üksikasjad

### Tuvastatud puuduste kokkuvõte

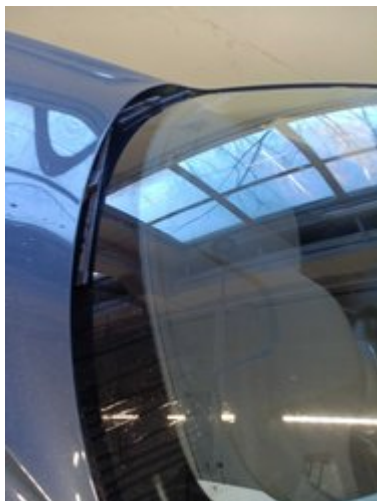
- ✓ **1. Esiosa:** Klaasipuhasti Kumm ja Käepide (Ees ja Taga) - Seisukord

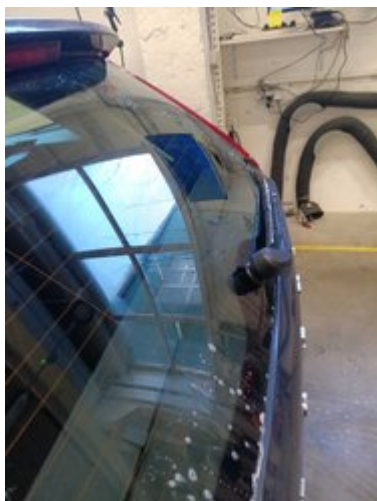
- ✓ **2. Esiosa:** Klaasipuhasti Kumm ja Käepide (Ees ja Taga) - Seisukord

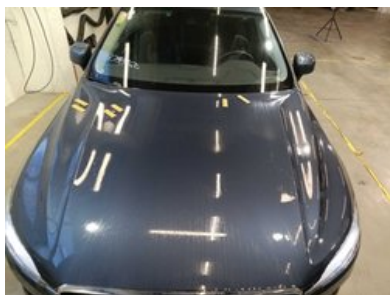
- ✓ **1. Esiosa:** Kapott - Nähtavad Kahjustused

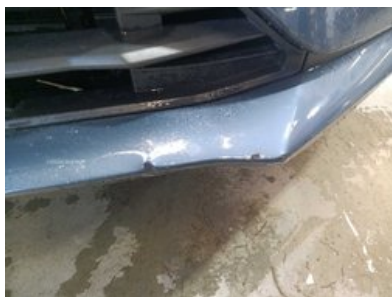
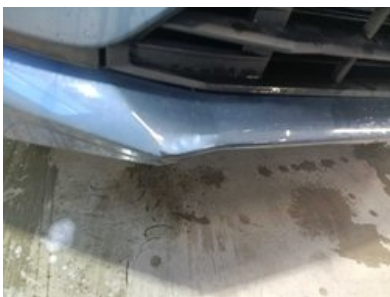
✓ **2. Esiosa:** Esistange - Seisukord ja Joondus

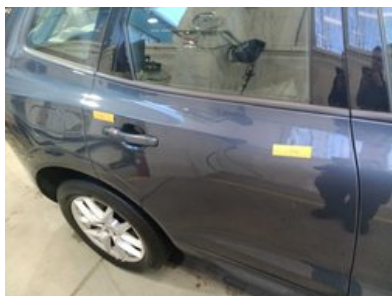
✓ **3. Külg:** Vasak ja Parem Külg - Nähtavad Kahjustused ja Kriimustused

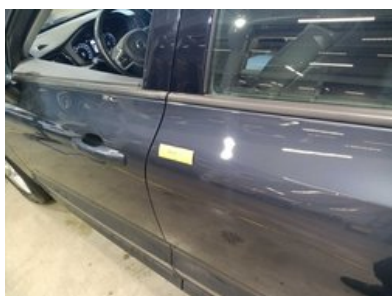
✓ **4. Külg:** Vasak ja Parem Külg - Nähtavad Kahjustused ja Kriimustused

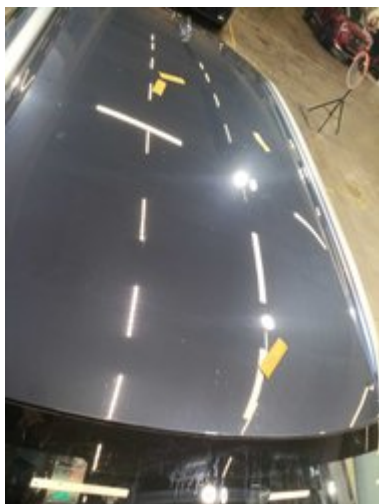
✓ **5. Muu:** Katus - Nähtavad kahjustused (nt rahekahjustused)

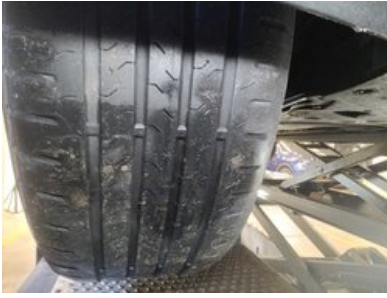
✓ **2. MUU:** Vahetada Rehve

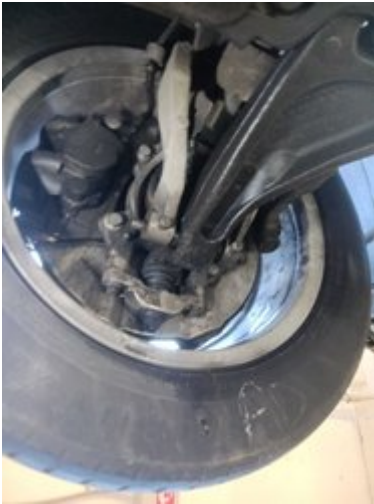
✓ **4. VEDRUSTUS:** Vedrustuse Alumine Õlg Mõlemad
