Diagnostikaaruanne

2017 RENAULT ESPACE Dynamique

Diagnostika üksikasjad

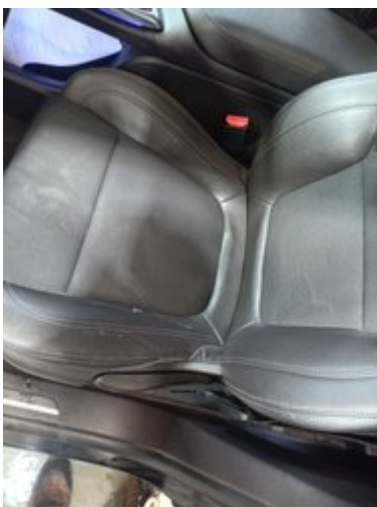
✓ 1. Istmed: Kõik Istmed - Seisukord

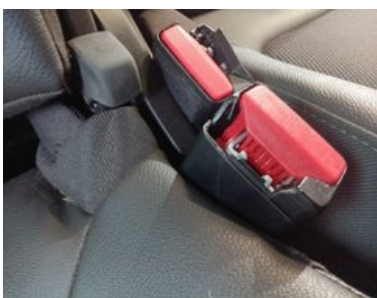
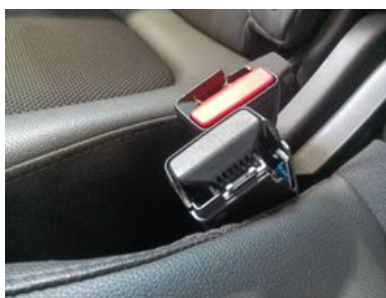
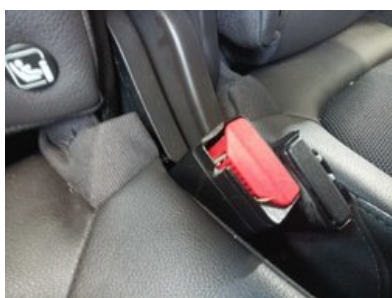
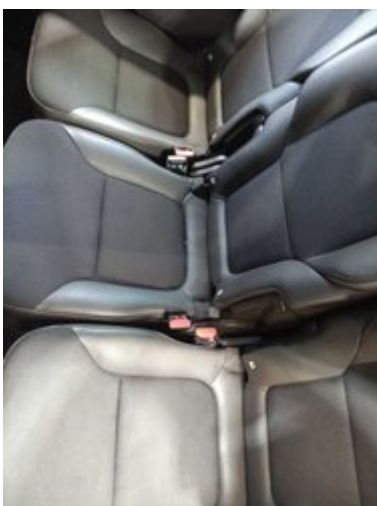
✓ 2. Istmed: Turvavööd - Toimimine ja lukustusmehhanism

- ✓ 1. Remont Ukse Sulgemist
- ✓ 2. Ukse Kumm
- ✓ 3. Vaheta Turvaväösid / Kinnitusi

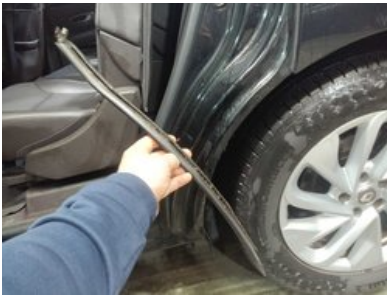
✓ **3. Uksed:** Uste Kummitihendid

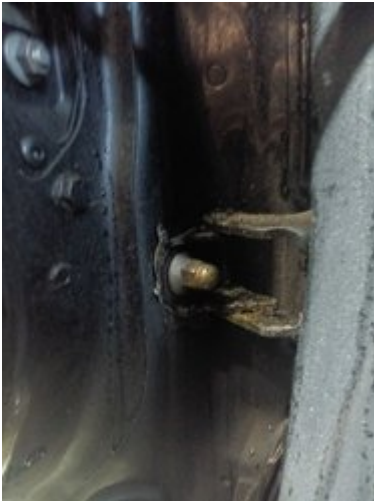
✓ **4. Uksed:** Kõik Neli Ust - Avamine, Sulgemine ja Käepideme Toimimine

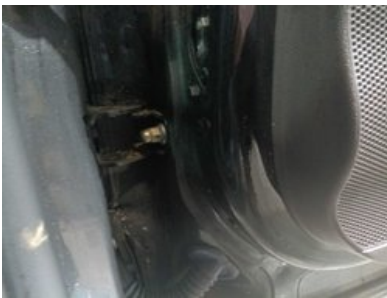
✓ **5. Uksed:** Kõik Neli Ust - Avamine, Sulgemine ja Käepideme Toimimine

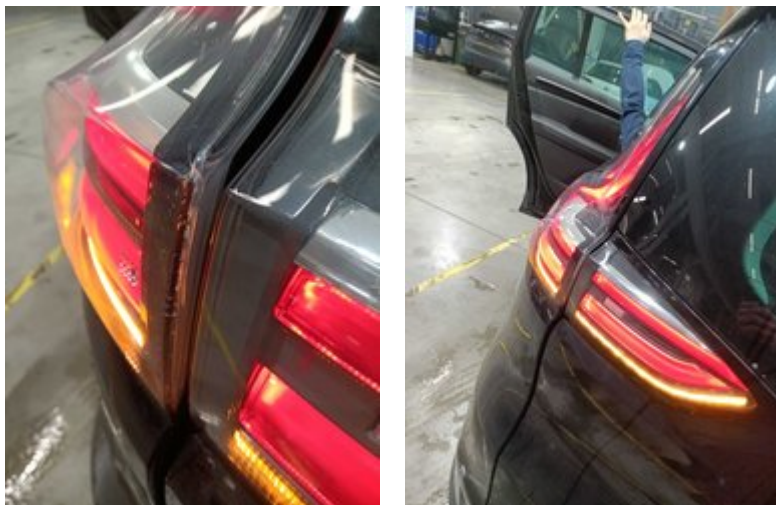
- ✔ **1. Tuled:** Tagatuled (Pidurituled, udutuled, suunatud) - Toimimine, kahjustused ja värv

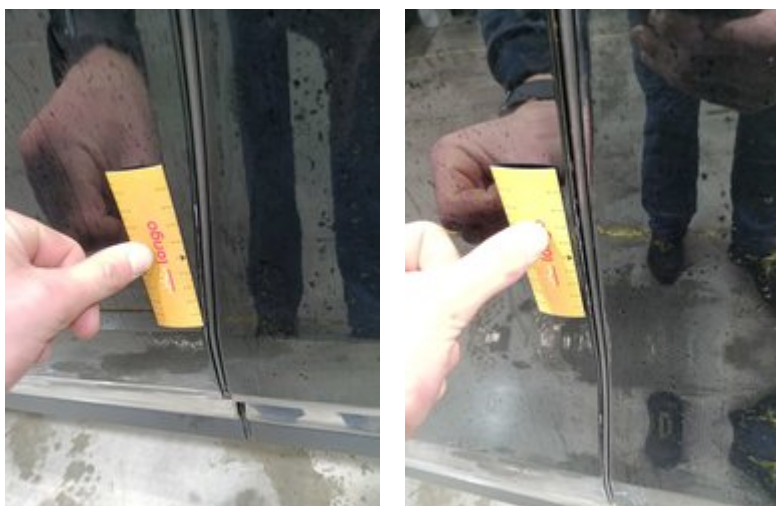
- ✔ **2. Külg:** Vasak ja Parem Külg - Nähtavad Kahjustused ja Kriimustused

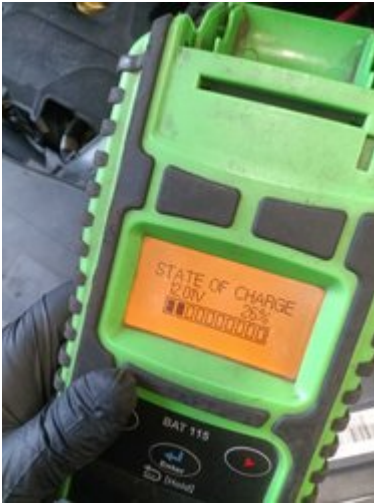
✓ **1. MUU:** Laadida Akut

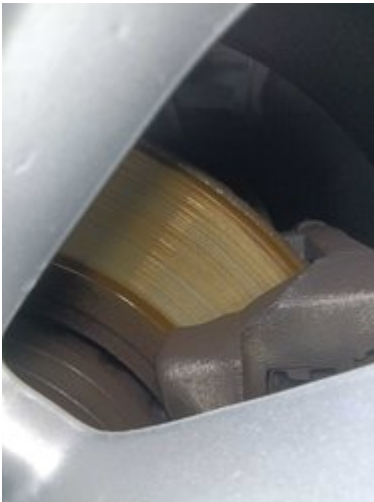
✓ **3. PIDURID:** Esimesed Pidurikettad Mõlemad koos Klotside

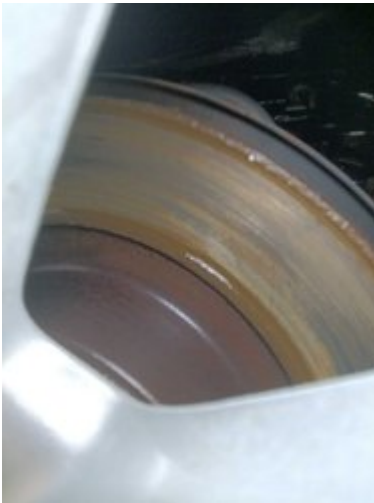
✓ **4. PIDURID:** Tagumine Piduri Ketas (Mõlemad)

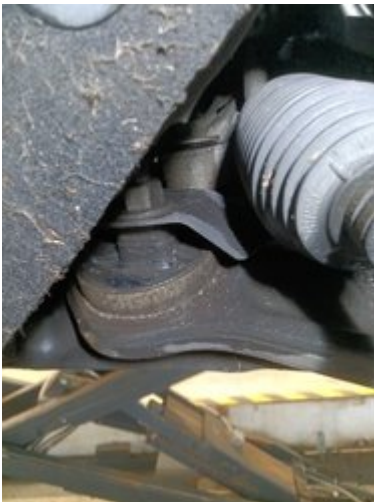
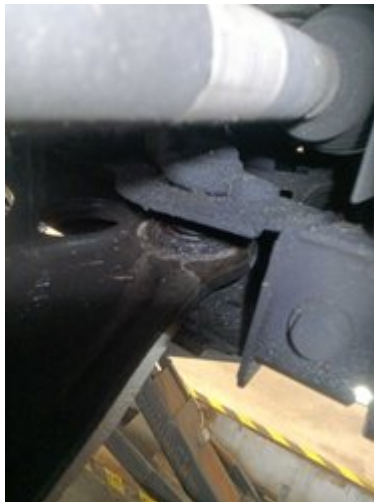
✓ **5. VEDRUSTUS:** Vedrustuse Alumine Õlg Mõlemad

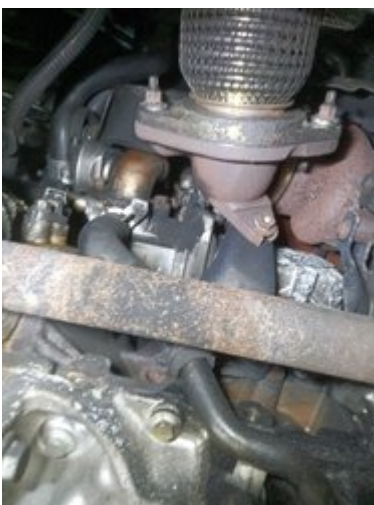
✓ **6. HEITGAASISÜSTEEM:** Heitgaasi Retsirkulatsiooni (EGR) Jahuti

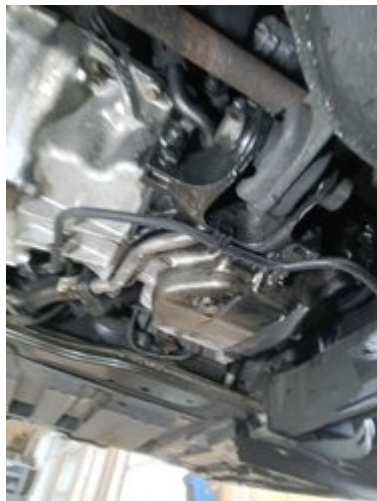
✔ **7. MOOTOR:** Sidurivõlli Ajamketi Kaane Tihend

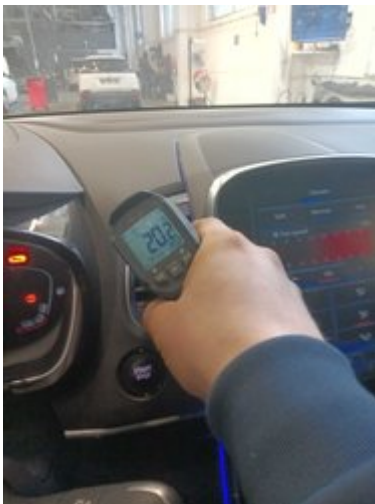
✓ 3. Kliimaseadme Mõõtmine
