# Diagnostikaaruanne

## 2021 TOYOTA C-HR Executive

Kontrollitud Longo Shared Service sertifitseeritud diagnostika meeskonna poolt: Eimantas A., Mindaugas G.

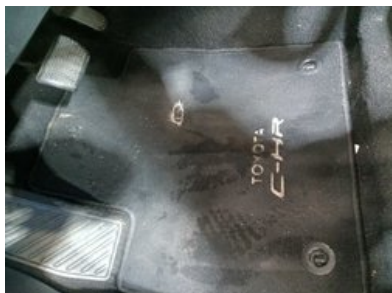
- ✓ **1. Salong:** Vaibad - Seisukord

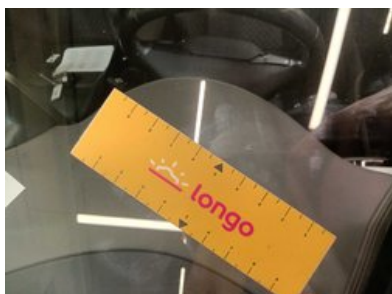
- ✓ **1. Esiosa:** Esiklaasi terviklikkus - puuduvad tehnõlevaatust välistavad kahjustused

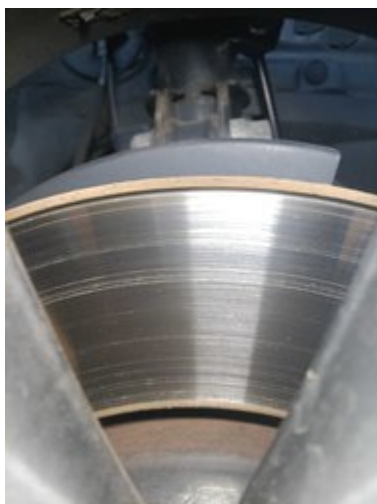
- ✓ **1. PIDURID:** Esimesed Pidurikettad Mõlemad
