Diagnostikaaruanne

2017 PEUGEOT 2008 GT-Line

Tuvastatud puuduste kokkuvõte

Longo poolt läbi viidud põhjaliku diagnostika käigus, 13 puudust olid tuvastatud sõidukis.

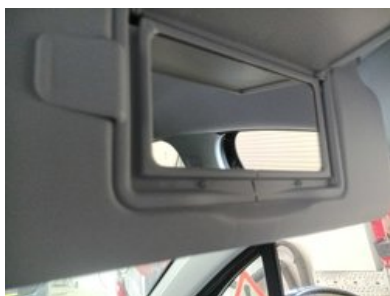
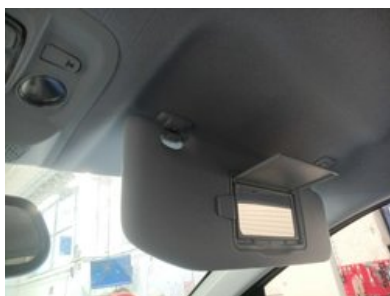
- ✔ **1. Esiosa:** Päikesesirmid - Toimimine ja seisukord

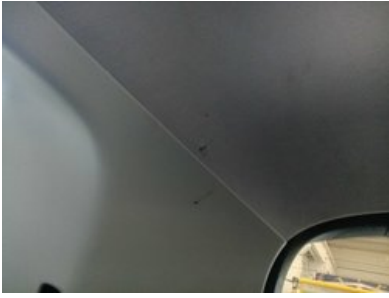
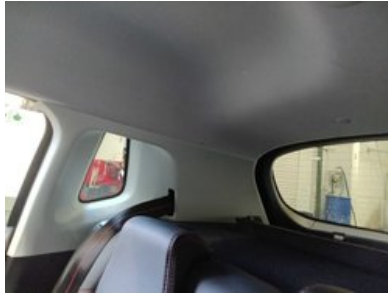
✔ **2. Esiosa:** Laepolster - Seisukord

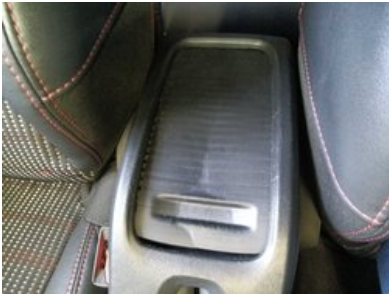
✔ **3. Salong:** Katted ja liistud - Seisukord

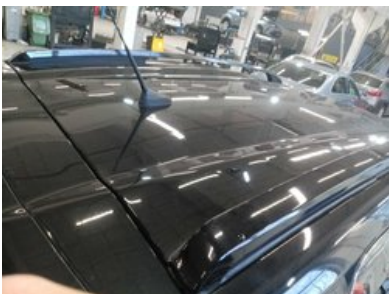
✔ **1. Muu:** Katus - Nähtavad kahjustused (nt rahekahjustused)

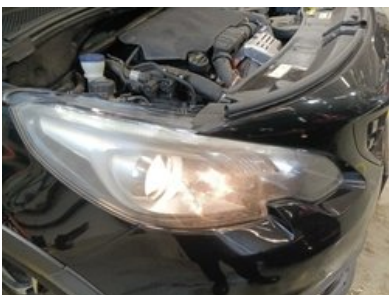
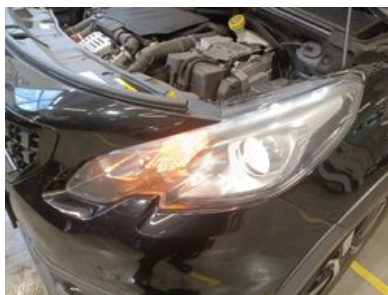
✔ **2. Muu:** Täiendavad Poleerimistööd

- ✓ 1. Kere pesemine
- ✓ 2. Kere poleerimine pärast puhastamist

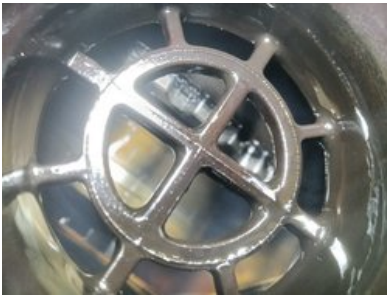
✓ **2. MOOTOR:** Sidurivõlli Ajamihm

- ✓ 1. Mootoriõli ja Filtri Vaetus
- ✓ 2. Sisselaskeloa Ajamrihm
- ✓ 3. Laadida Akut
- ✓ 4. Muu: Alumine Kate Puudub

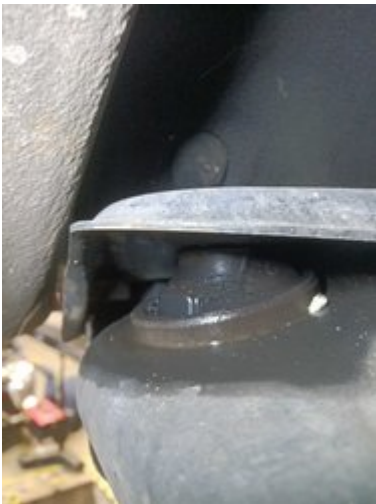
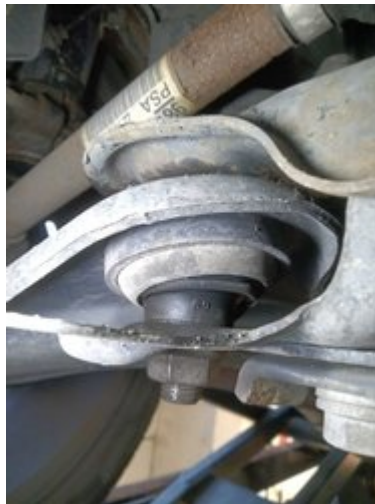
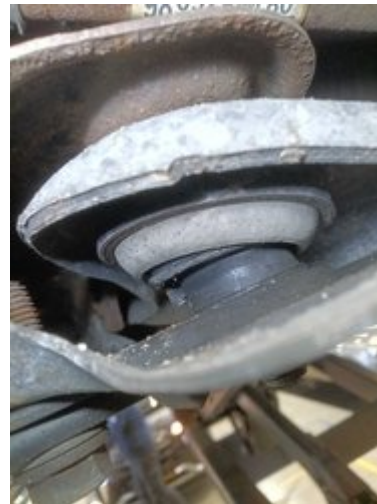
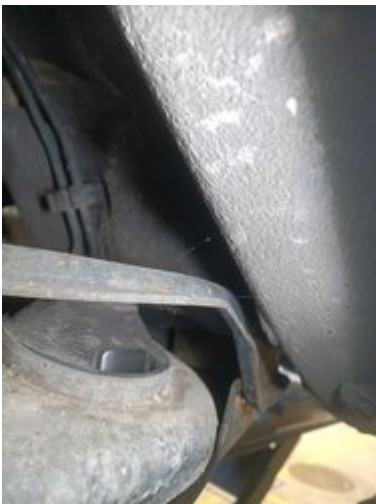
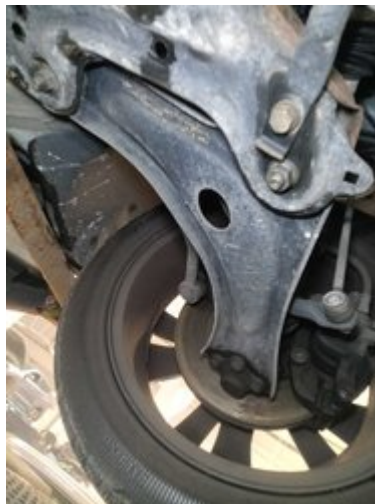
✓ **5. VEDRUSTUS:** Vedrustuse Alumine Õlg Mõlemad

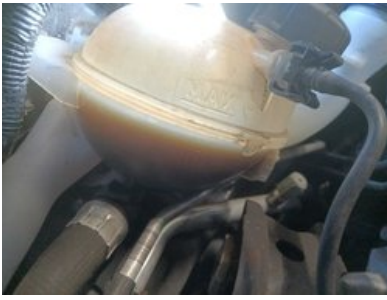
6. JAHUTUSSÜSTEEM: Jahutusvedelik/Antifriis
