# Diagnostikaaruanne

## 2017 OPEL MOKKA X Innovation

### Tuvastatud puuduste kokkuvõte

Longo poolt läbi viidud põhjaliku diagnostika käigus, 11 puudust olid tuvastatud sõidukis.

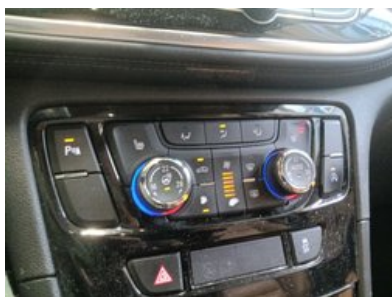
- ✔ **1. Toiming:** Küttesüsteem - Toimimine

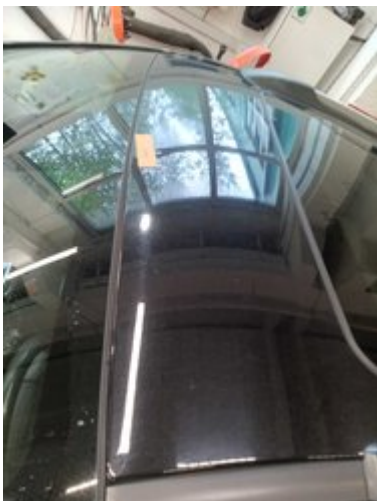
- ✓ **1. Muu:** Katus - Nähtavad kahjustused (nt rahekahjustused)

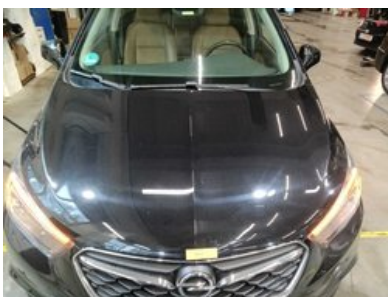
- ✓ **3. Esiosa:** Kapott - Nähtavad Kahjustused

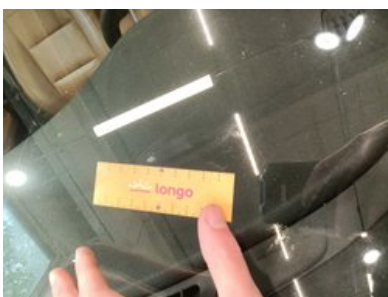
- ✓ **4. Esiosa:** Esiklaasi terviklikkus - puuduvad tehnöülevaatust välistavad kahjustused

- ✓ 1. Esiklaasi Remont

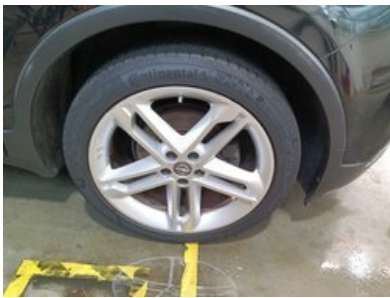
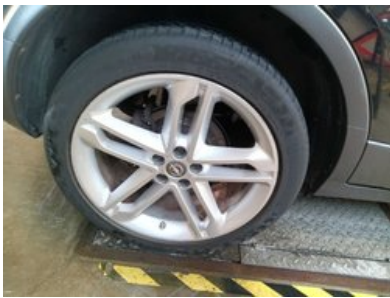
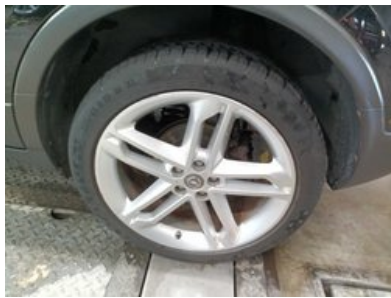
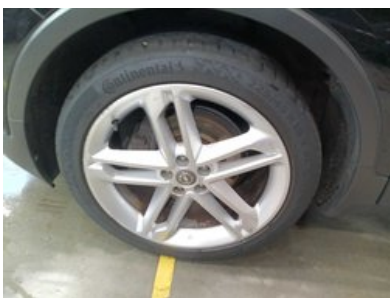
✓ **5. Külg:** Veljed - Seisukord

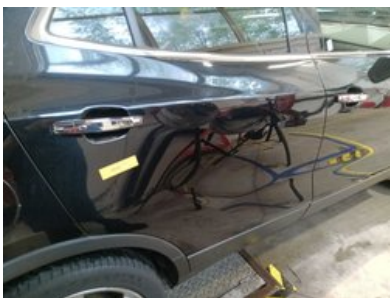
✓ **6. Külg:** Vasak ja Parem Külg - Nähtavad Kahjustused ja Kriimustused

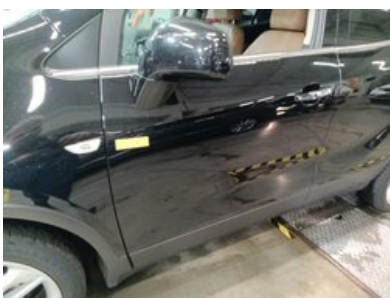
✓ **7. Külg:** Vasak ja Parem Külg - Nähtavad Kahjustused ja Kriimustused

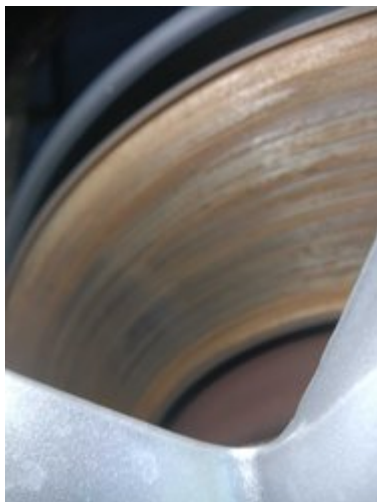
✓ **2. PIDURID:** Esimesed Pidurikettad Mõlemad

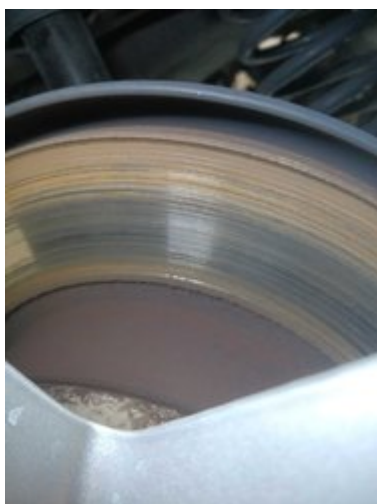
✓ **3. PIDURID:** Tagumine Piduri Ketas (Mõlemad)

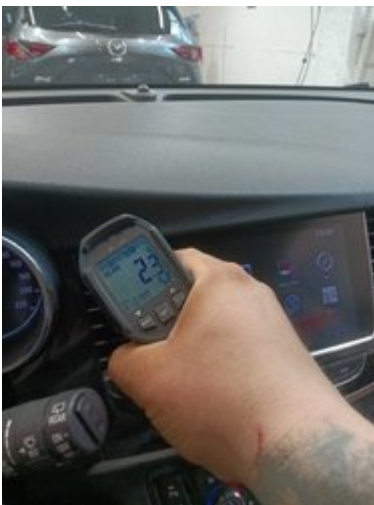
### ✓ 2. Kliimaseadme Mõõtmine
