# Diagnostikaaruanne

## 2019 KIA CEED DynamicLine

Läbisõit lõpetamise kuupäeval: 212 750 km

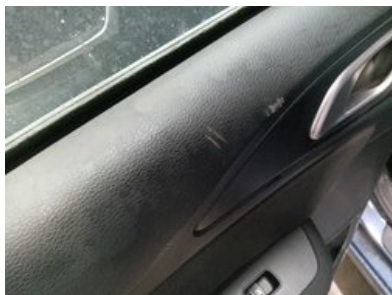
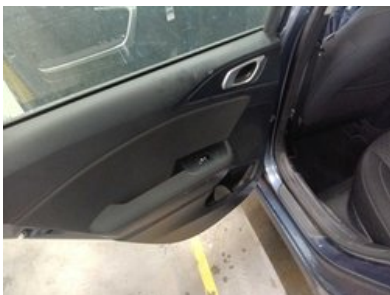
### ✓ 1. Uksed: Katted ja liistud - Seisukord

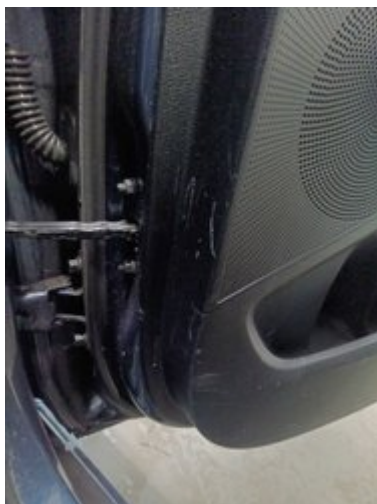
### ✓ 2. Uksed: Katted ja liistud - Seisukord

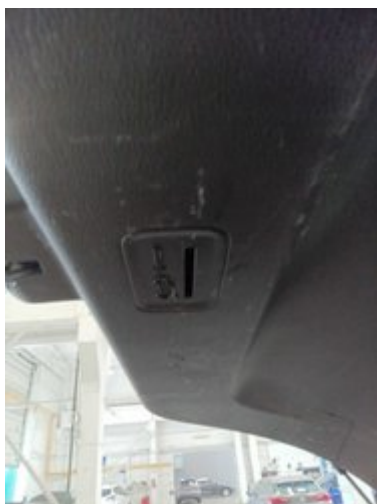
### ✓ 3. Salong: Katted ja liistud - Seisukord

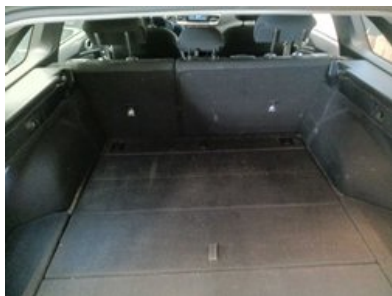
✓ **4. Salong:** Pagasiruumi kate - Toimimine ja seisukord

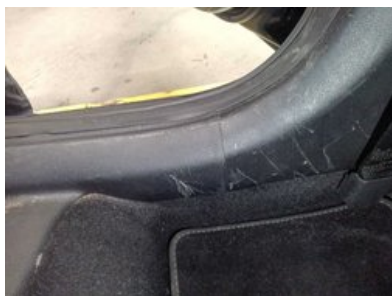
✓ **5. Esiosa:** Katted ja liistud - Seisukord

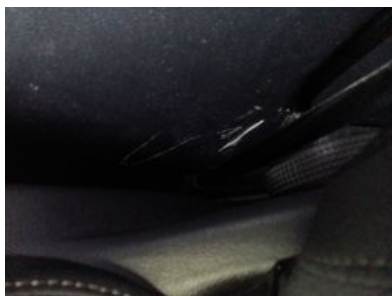
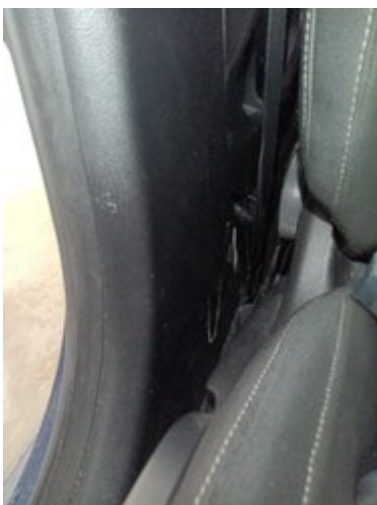
✓ **6. Esiosa:** Katted ja liistud - Seisukord

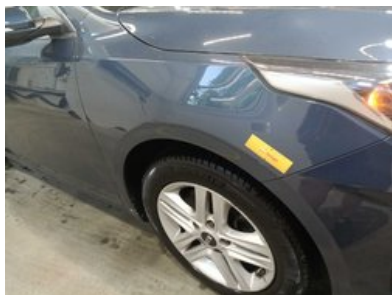
- ✓ **1. Külg:** Vasak ja Parem Külg - Nähtavad Kahjustused ja Kriimustused

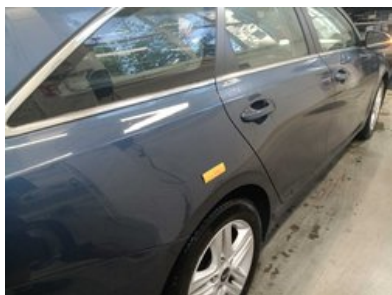
- ✓ **2. Külg:** Vasak ja Parem Külg - Nähtavad Kahjustused ja Kriimustused

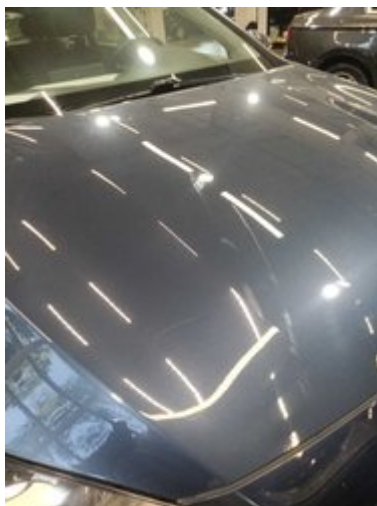
- ✓ **3. Muu:** Täiendavad Poleerimistööd

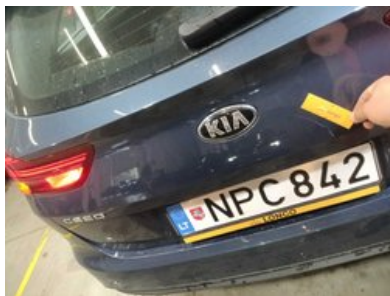
✓ **4. Muu:** Täiendavad Poleerimistööd

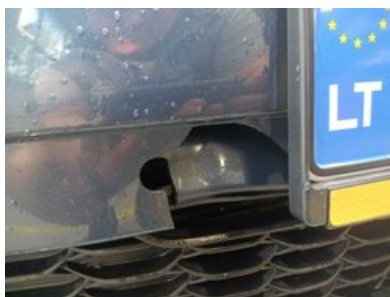
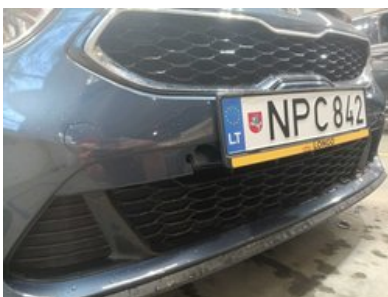
✓ **5. Esiosa:** Esistange - Seisukord ja Joondus

- ✓ 1. Parkimisandur
- ✓ 2. Esipõrkekaitse Värvimine

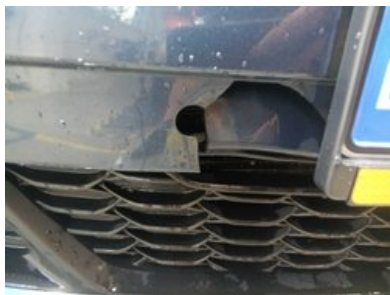
✓ **6. Esiosa:** Esistange - Seisukord ja Joondus

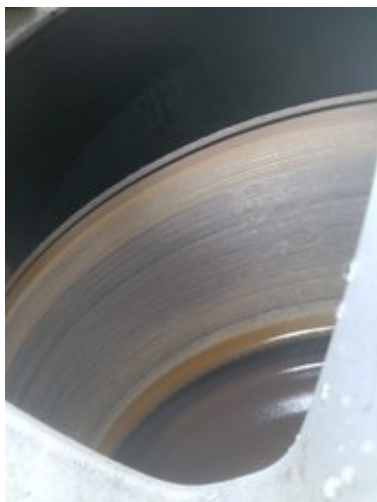
✓ **5. PIDURID:** Esimesed Pidurikettad Mõlemad

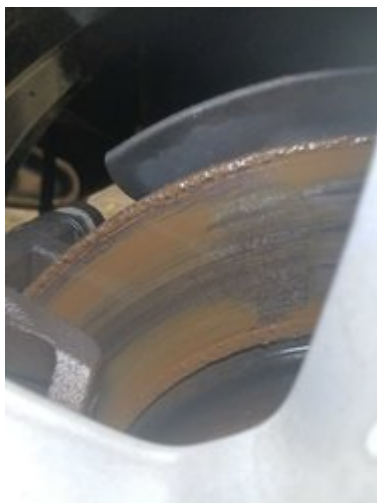
✓ **6. PIDURID:** Tagumine Piduri Ketas (Mõlemad)
