# Diagnostikaaruanne

## 2015 OPEL ASTRA Blitz

### Tuvastatud puuduste kokkuvõte

Longo poolt läbi viidud põhjaliku diagnostika käigus, 7 puudust olid tuvastatud sõidukis.

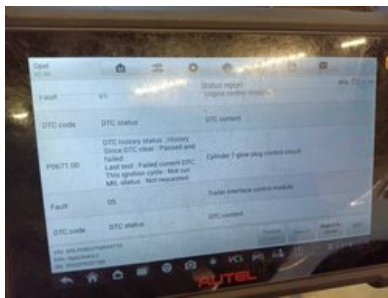
✓ **3. MOOTOR:** Eelsoojendusküünal

- ✓ 1. Mootoriõli ja Filtri Vahetus
- ✓ 2. Eelsoojendusküünl
