# Diagnostikaaruanne

## 2017 TOYOTA C-HR Premium

Longo poolt läbi viidud põhjaliku diagnostika käigus, 7 puudust olid tuvastatud sõidukis.

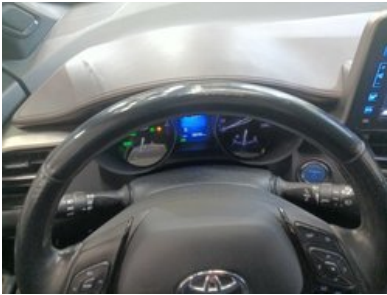
✓ **1. Esiosa:** Rool - Seisukord

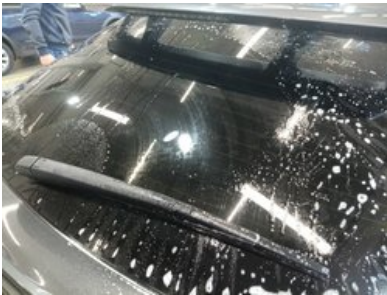
✓ **2. Esiosa:** Klaasipuhasti Kumm ja Käepide (Ees ja Taga) - Seisukord

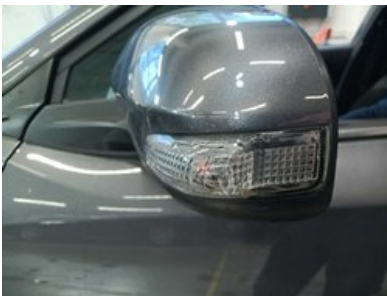
✓ **1. Tuled:** Auto Küljetuled - Toimimine, Kahjustused ja Värv

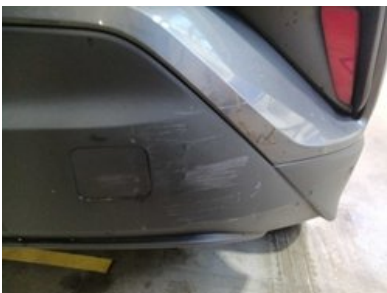
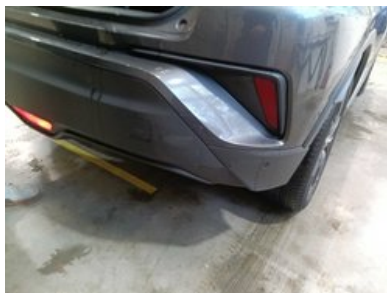
✓ **2. Tagaosa:** Tagumine stange - Seisukord ja joondus

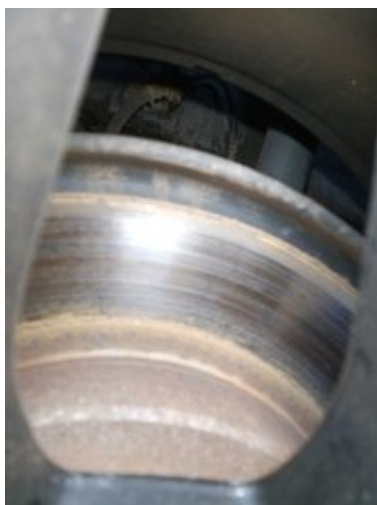
✓ **2. PIDURID:** Tagumine Piduri Ketas (Mõlemad)

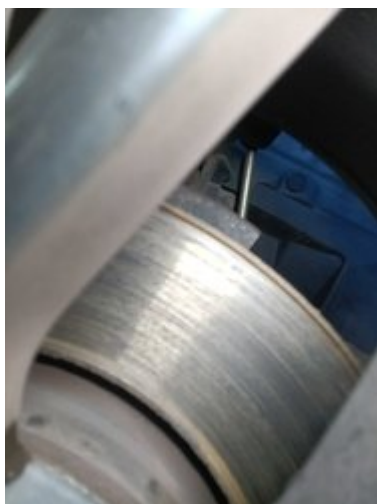
✓ **3. PIDURID:** Esimesed Pidurikettad Mõlemad
