# Diagnostikaaruanne

## 2016 OPEL INSIGNIA Business Innovation

Läbisõit lõpetamise kuupäeval: 216 000 km

Longo poolt läbi viidud põhjaliku diagnostika käigus, 21 puudust olid tuvastatud sõidukis.

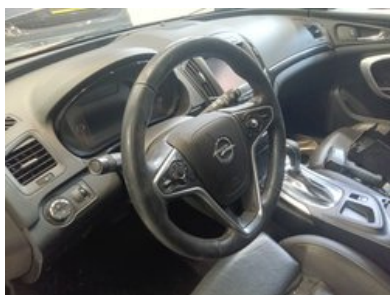
#### ✔ 1. Esiosa: Rool - Seisukord

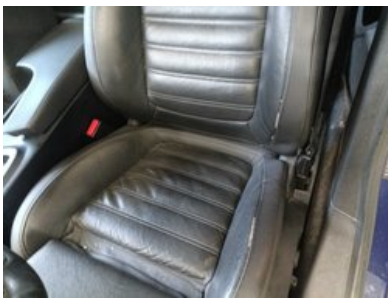
✓ **2. Istmed:** Kõik Istmed - Seisukord

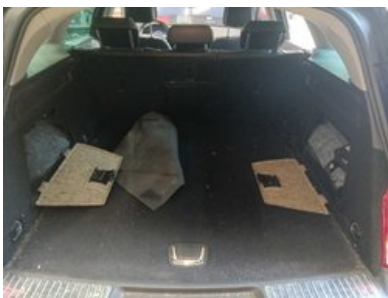
✓ **3. Salong:** Pagasiruumi kate - Toimimine ja seisukord

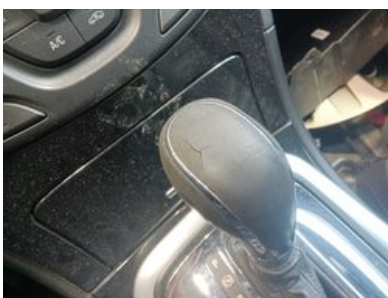
✓ **4. Salong:** Käigukang Katik ja Käigukang Nupp - Seisukord

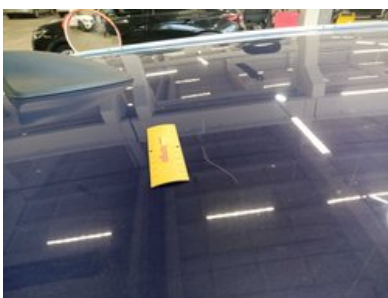
✓ **2. Muu:** Katus - Nähtavad kahjustused (nt rahekahjustused)

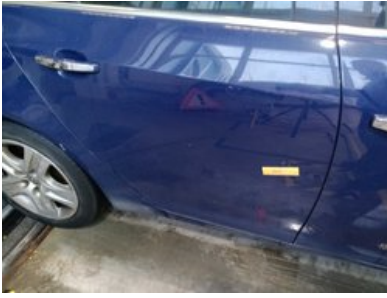
✓ **3. Külg:** Vasak ja Parem Külg - Nähtavad Kahjustused ja Kriimustused

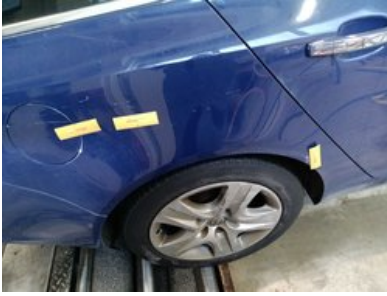
✓ **4. Külg:** Vasak ja Parem Külg - Nähtavad Kahjustused ja Kriimustused

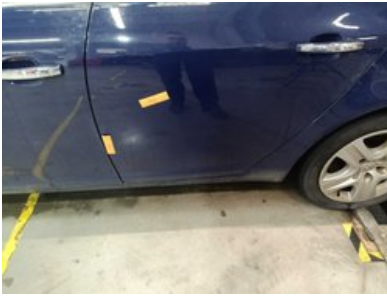
✓ **5. Külg:** Vasak ja Parem Külg - Nähtavad Kahjustused ja Kriimustused

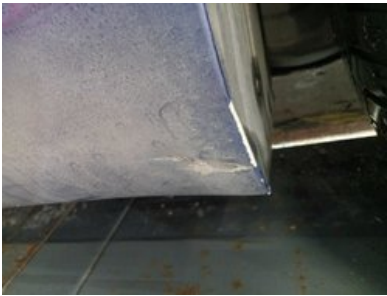
✓ **6. Külg:** Vasak ja Parem Külg - Nähtavad Kahjustused ja Kriimustused

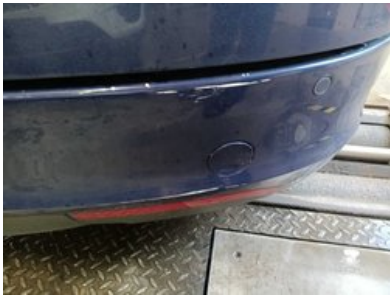
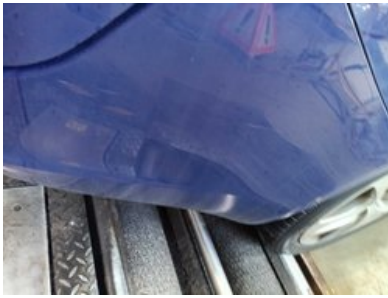
✔ **7. Tagaosa:** Tagumine stange - Seisukord ja joondus

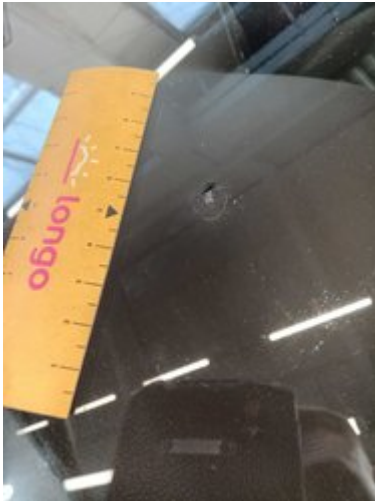
✔ **8. Esiosa:** Esiklaasi terviklikkus - puuduvad tehnöülevaatust välistavad kahjustused

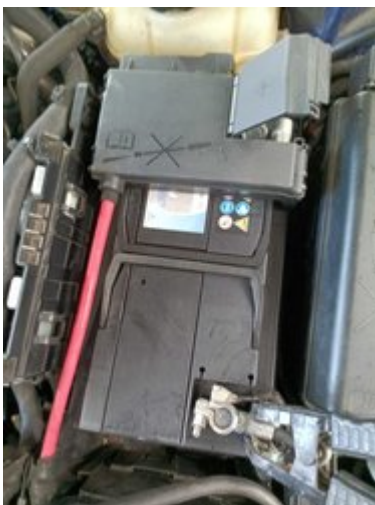
✔ **1. ÜLDINE ELEKTER:** Aku

- ✓ 1. Vedrustuse Ülemine Völli (Mõlemad)
- ✓ 2. Generaator
- ✓ 3. Vahetada Rehve
- ✓ 4. Sisselaskeloa/Klapikaas ja Tihend
- ✓ 5. Laadida Akut
- ✓ 6. Mootoriõli ja Filtri Vahetus
- ✓ 7. Aku

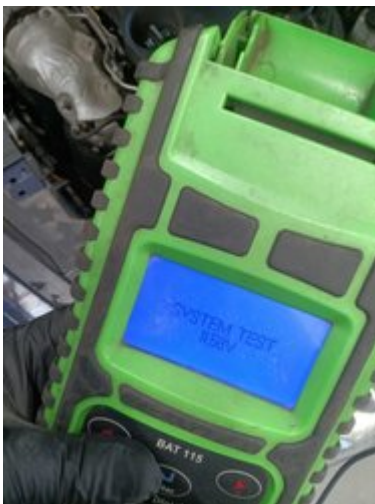
✔ **2. ÜLDINE ELEKTER:** Generaator

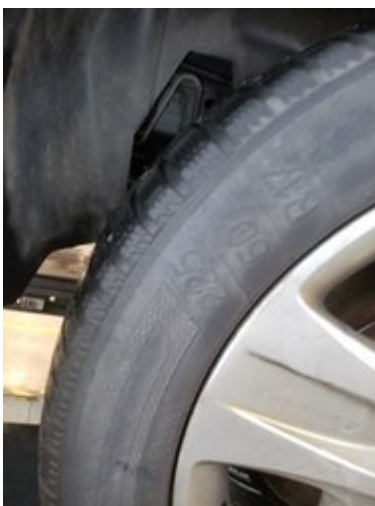
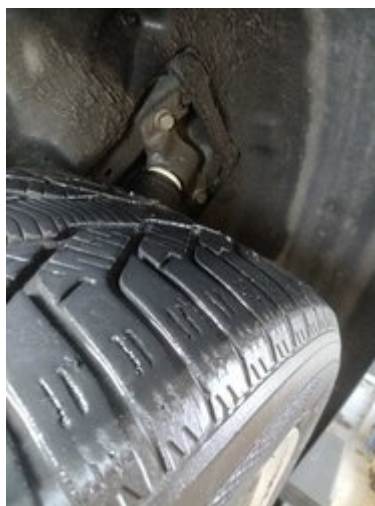
✔ **5. MUU:** Vahetada Rehve

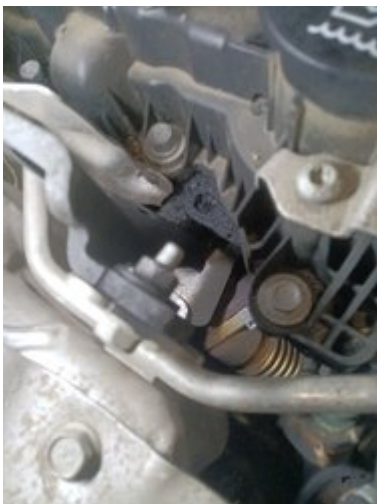
✔ **6. MOOTOR:** Kammelvälli KlapiKate ja Tihend

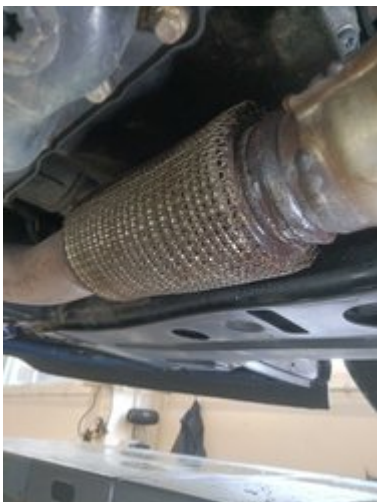
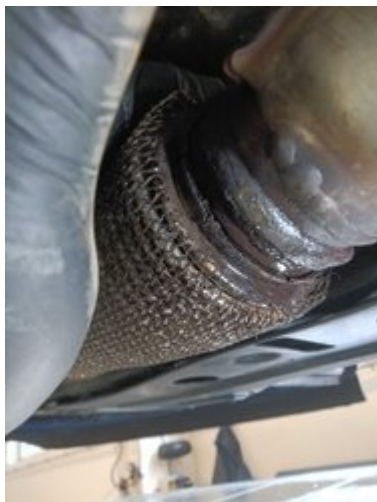
✔ **7. HEITGAASISÜSTEEM:** Toru - Esi/Allalaskuv

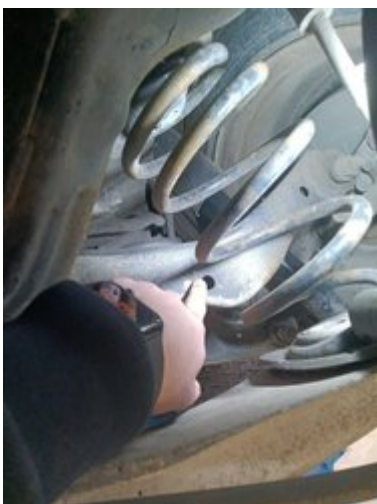
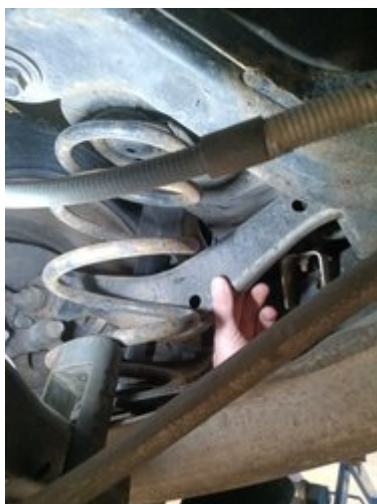
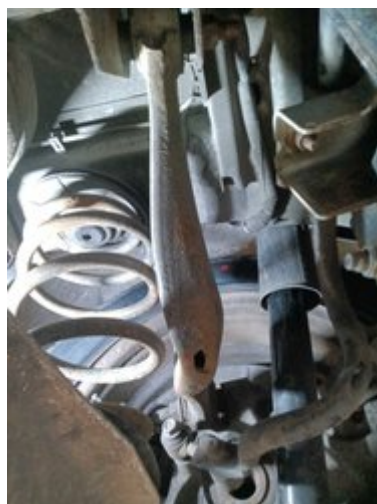
✔ **9. VEDRUSTUS:** Vedrustuse Ülemine Õlg Mõlemad
