# Diagnostikaaruanne

## 2020 PEUGEOT 308 Premium

Kontrollitud Longo Shared Service sertifitseeritud diagnostika meeskonna poolt: Eimantas A., Mindaugas G.

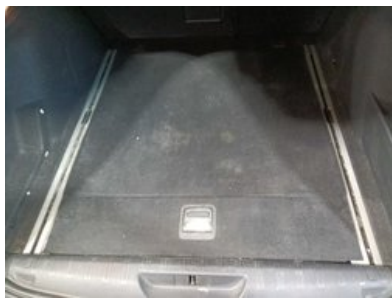
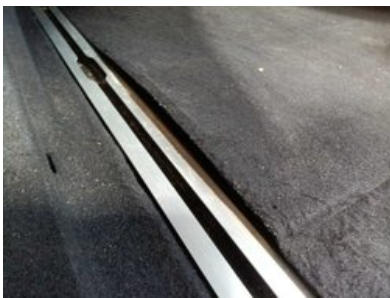
### ✓ 1. Salong: Vaibad - Seisukord

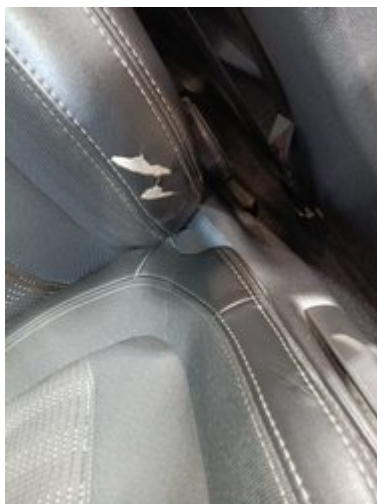
### ✓ 2. Istmed: Kõik Istmed - Seisukord

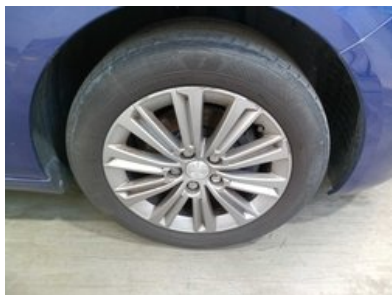
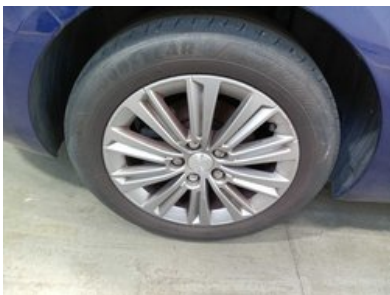
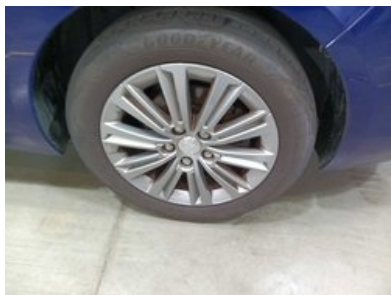
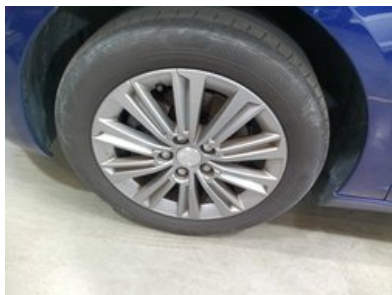
### ✓ 1. Külg: Veljed - Seisukord

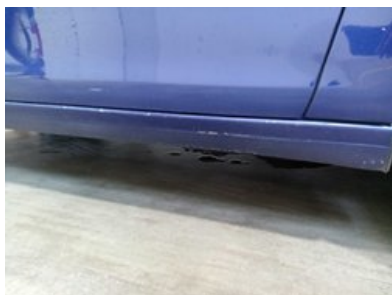
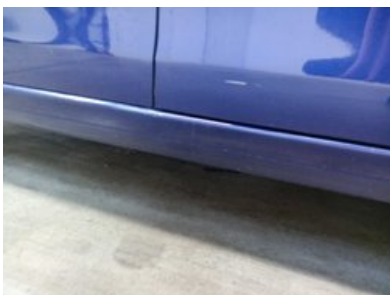
### ✓ 2. Külg: Vasak ja Parem Külg - Nähtavad Kahjustused ja Kriimustused

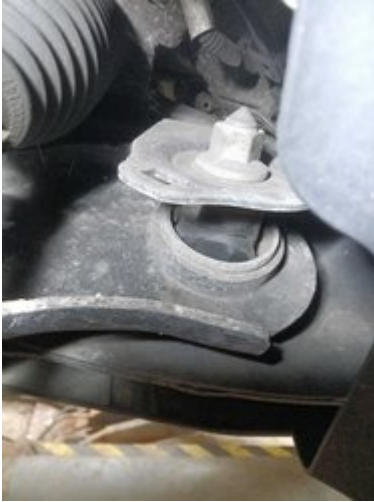
### ✓ 1. VEDRUSTUS: Vedrustuse Alumise Õla Puksid Mõlemad

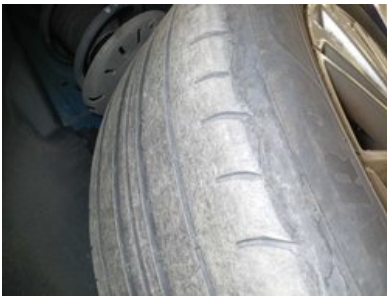
### ✓ 3. MUU: Vahetada Rehve

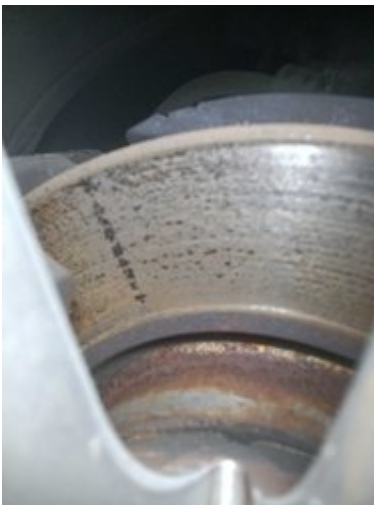
### ✓ 4. PIDURID: Esimesed Pidurikettad Mõlemad

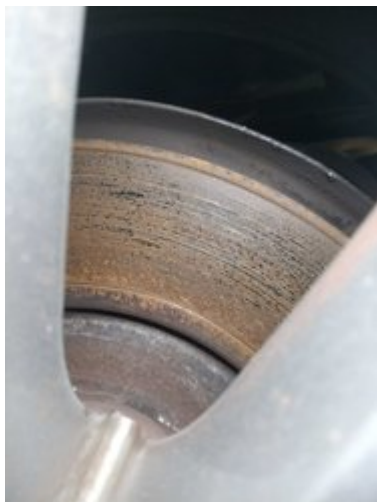
✓ **5. PIDURID:** Tagumine Piduri Ketas (Mõlemad)
