# Diagnostikaaruanne

## 2018 RENAULT KADJAR Energy

Longo poolt läbi viidud põhjaliku diagnostika käigus, 7 puudust olid tuvastatud sõidukis.

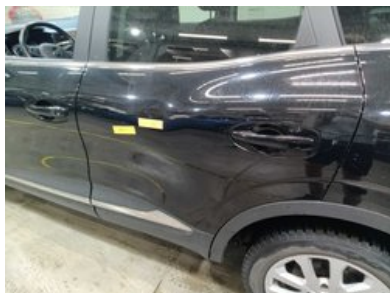
- ✓ **1. Külg:** Vasak ja Parem Külg - Nähtavad Kahjustused ja Kriimustused

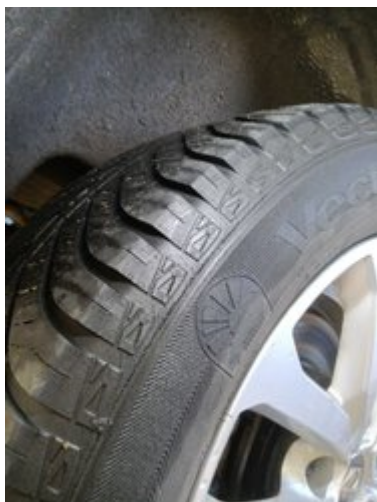
- ✓ **2. MUU:** Vahetada Rehve

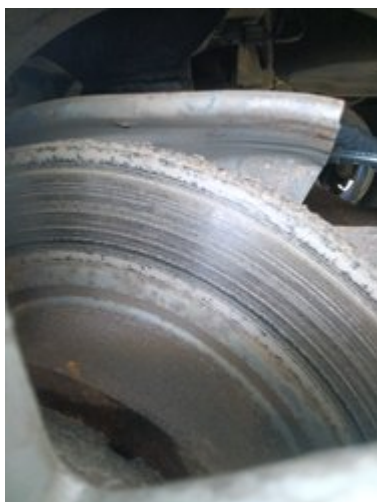
- 
- ✓ **3. PIDURID:** Tagumine Piduri Ketas (Mõlemad)

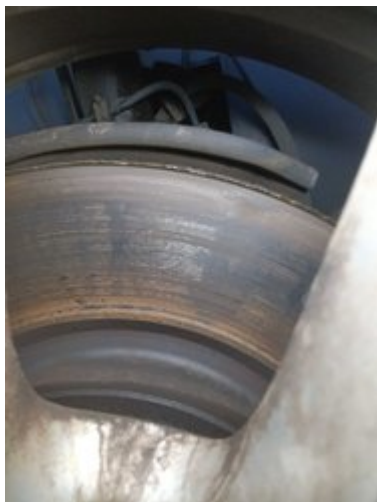
✓ **4. PIDURID:** Esimesed Pidurikettad Mõlemad
