# Diagnostikaaruanne

## 2019 VOLKSWAGEN TIGUAN Highline

Läbisõit lõpetamise kuupäeval: 158 934 km

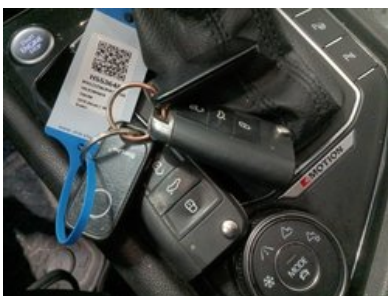
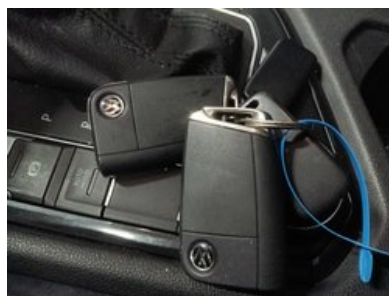
✔ **1. Salong:** Tarvikud - Toimimine ja Seisukord

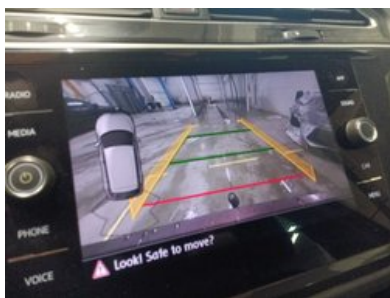
✓ **2. Salong:** Tarvikud - Toimimine ja Seisukord

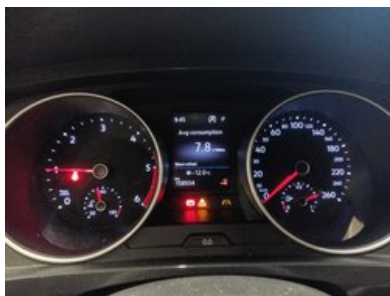
✓ **3. Salong:** Tarvikud - Toimimine ja Seisukord

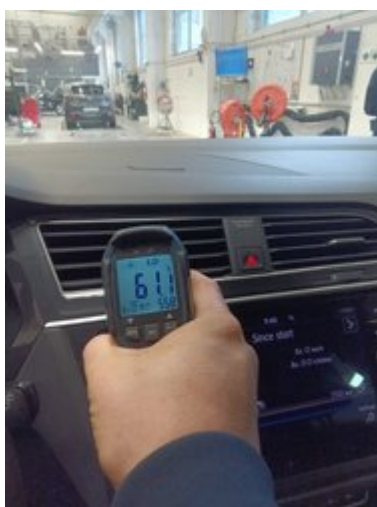
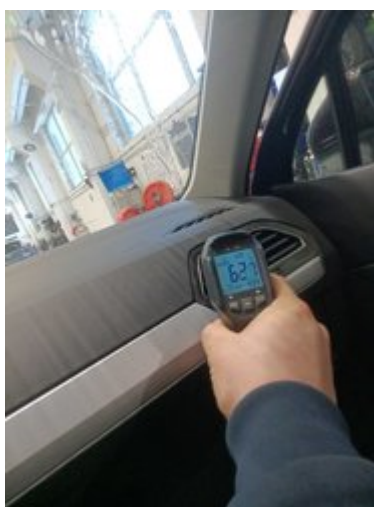
✓ **4. Salong:** Tarvikud - Toimimine ja Seisukord

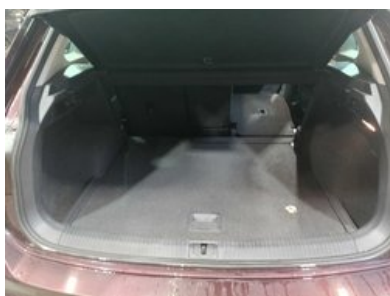
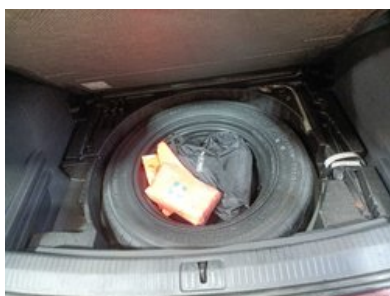
✓ **5. Salong:** Tarvikud - Toimimine ja Seisukord

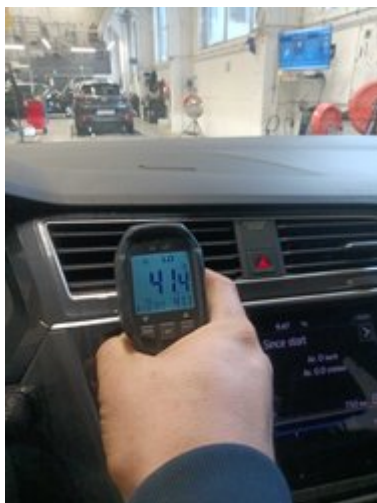
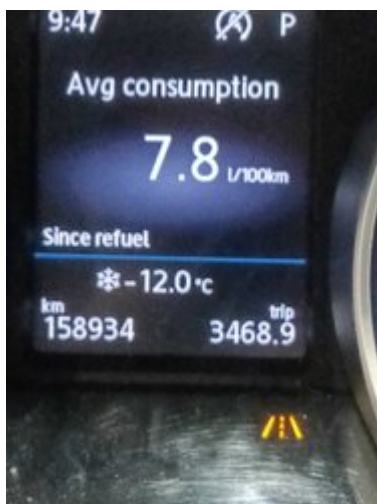
✓ **6. Toiming:** Kliimaseade - Toimimine

- ✓ 1. Remont kliimaseadme süsteemi
- ✓ 2. Mootoriõli ja Filtri Vaetus
- ✓ 3. Laadida Akut

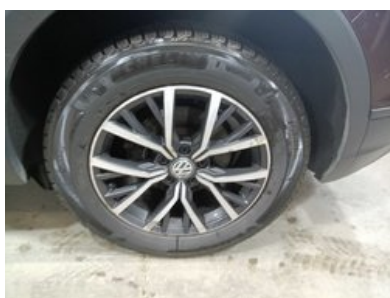
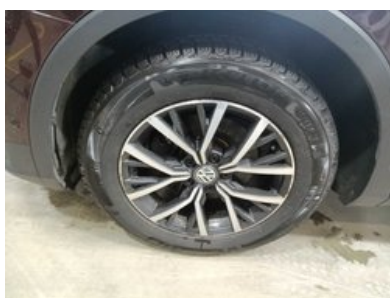
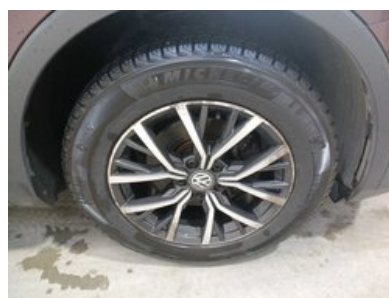
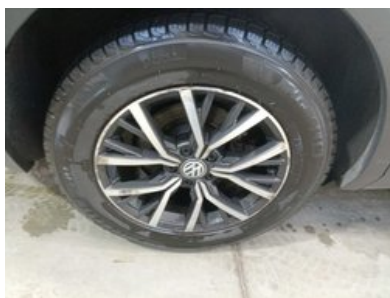
✓ **1. Külg:** Veljed - Seisukord

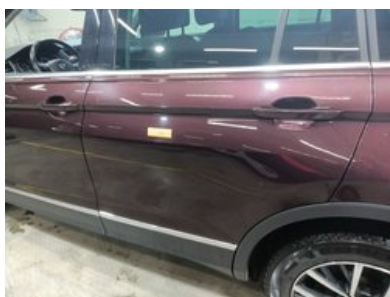
✓ **2. Külg:** Vasak ja Parem Külg - Nähtavad Kahjustused ja Kriimustused

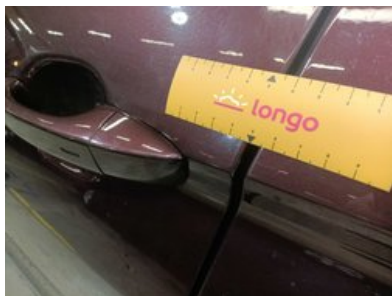
✓ **3. Külg:** Vasak ja Parem Külg - Nähtavad Kahjustused ja Kriimustused

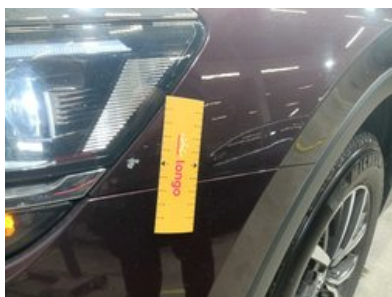
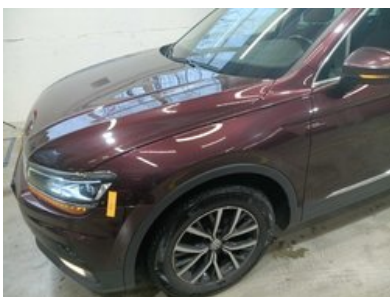
✓ **4. Külg:** Vasak ja Parem Külg - Nähtavad Kahjustused ja Kriimustused

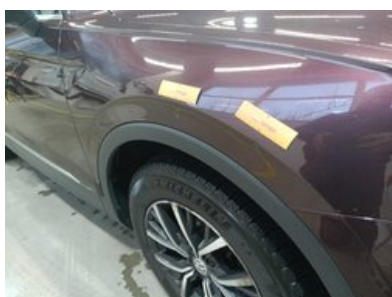
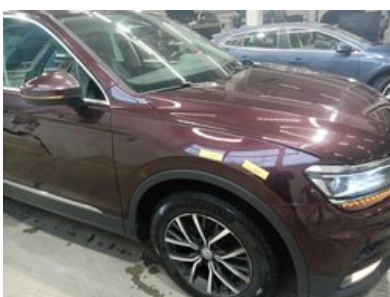
✓ **5. Külg:** Vasak ja Parem Külg - Nähtavad Kahjustused ja Kriimustused

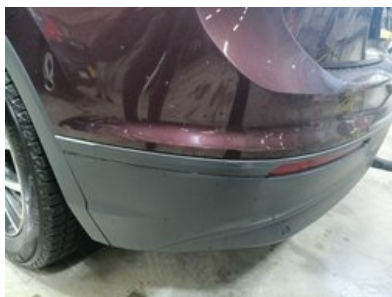
✓ **6. Tagaosa:** Tagumine stange - Seisukord ja joondus

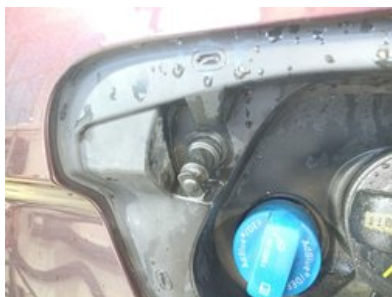
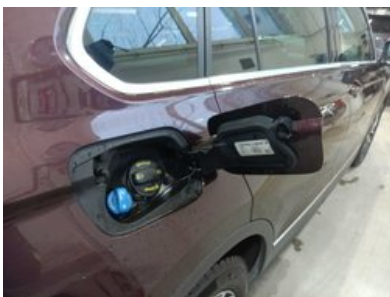
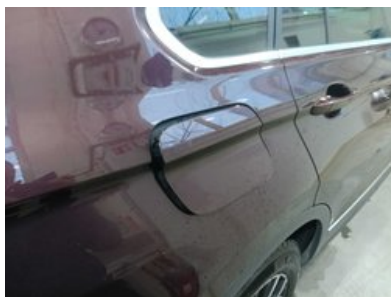
✓ **7. Muu:** Ukse ja Pagasiruumi Lukustusmehhanismid Koos Kütuseklapiga

- ✓ 1. Kütusepõrgu Luugi Lukk

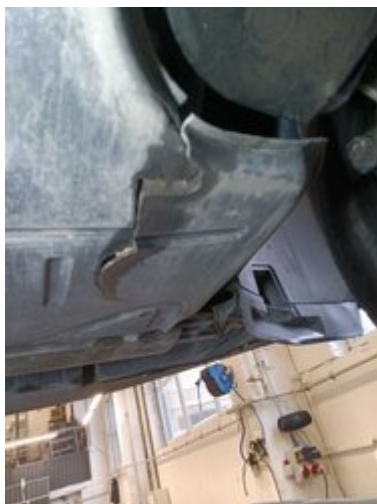
✓ **3. MOOTOR:** Mootori Alumine Kate (Katki)

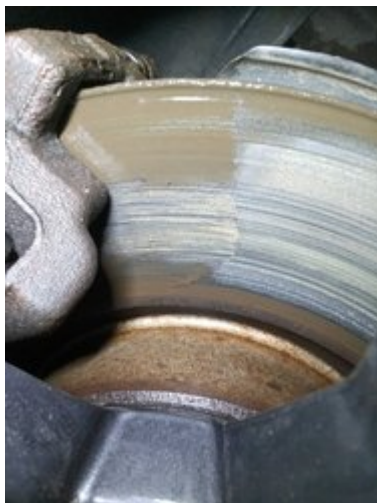
✓ **4. PIDURID:** Esimesed Pidurikettad Mõlemad

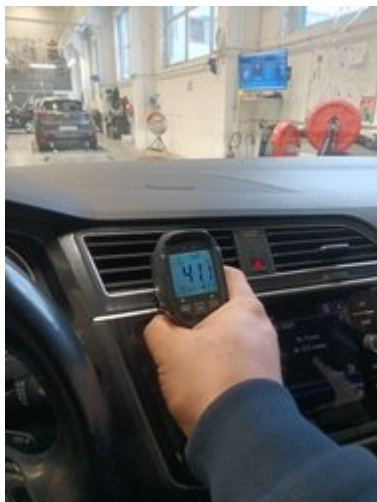
#### ✓ 4. Kliimaseadme Mõõtmine
