# Diagnostikaaruanne

## 2015 PEUGEOT 2008 Executive

Värv: Hall	CO <sub>2</sub> NEDC heitkogus: 102 g/km
Kütuse tüüp: Bensiin	
Keretüüp: Maastur	Täismass (GVW): 1593 kg
Uste arv: 5	Mootori suurus: 1.20 l
Istekohtade arv: 5	Silindrid: 3
Läbisõit: 163 349 km	Võimsus: 60 kw
VIN-kood: VF3CUHMZ6FY102562	Kütusekulu: 4.40 l/100km
Käigukast: Automaatne	Rehvimõõt: 205/55 - 16"
Veoskeem: Esivedu	Longo laoseisu ID: N135750

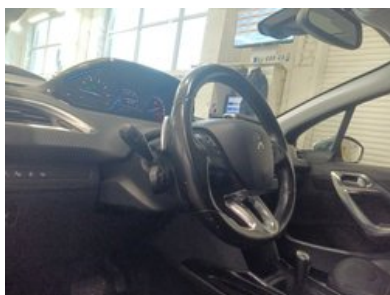
#### ✔ 1. Esiosa: Rool - Seisukord

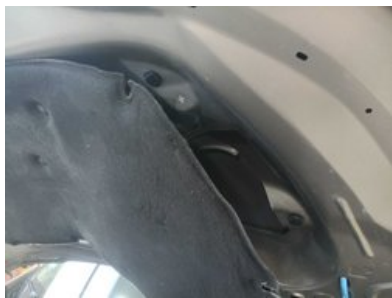
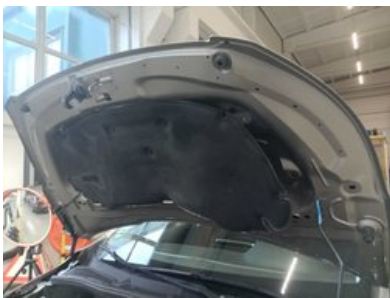
### ✔ 1. Esiosa: Kapoti Heliisolatsioon - Seisukord

- ✓ 1. Mootoriõli ja Filter
- ✓ 2. Laadida Akut
- ✓ 3. Vaheta Mootorikapoti Heliisolatsioon
- ✓ 4. Vahetada Rehve
- ✓ 5. Esimesed Pidurikettad koos Klotsidega

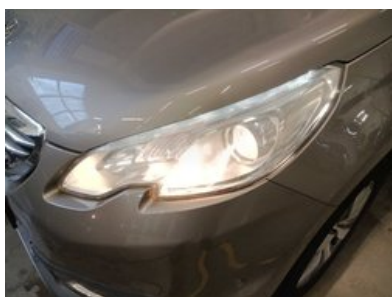
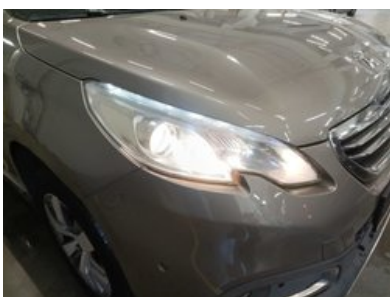
### ✔ 2. Muu: Täiendavad Poleerimistööd

- ✓ 1. Kere pesemine
- ✓ 2. Kere poleerimine pärast puhastamist

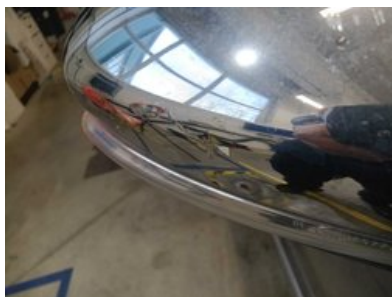
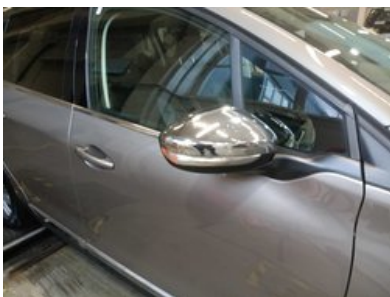
### ✔ 3. Külg: Välispeeglid - Peeglite Terviklikkus ja Kinnitamine Auto Külge

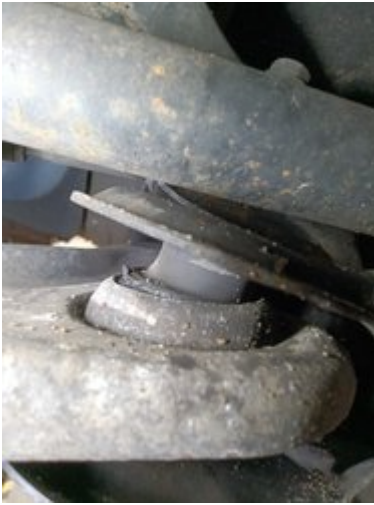
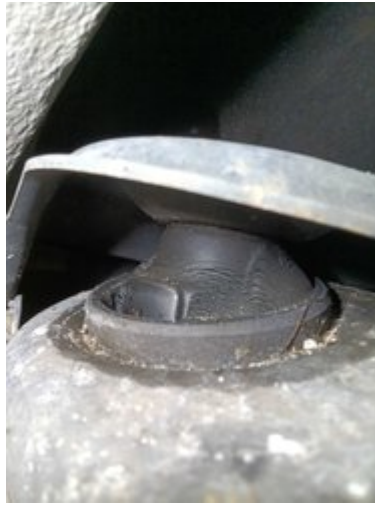
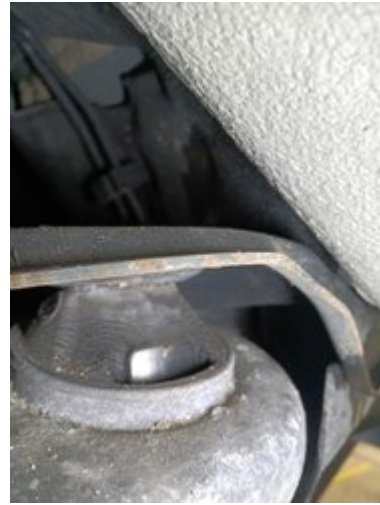
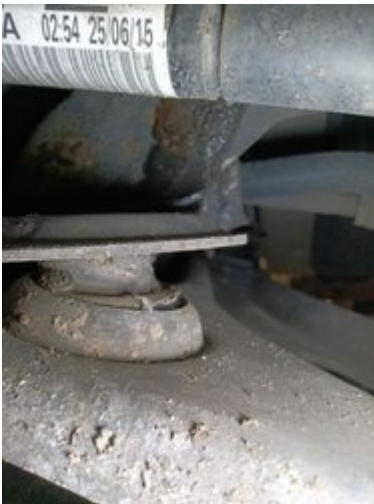
### ✓ 1. MUU: Vedrustuse Alumine Völl

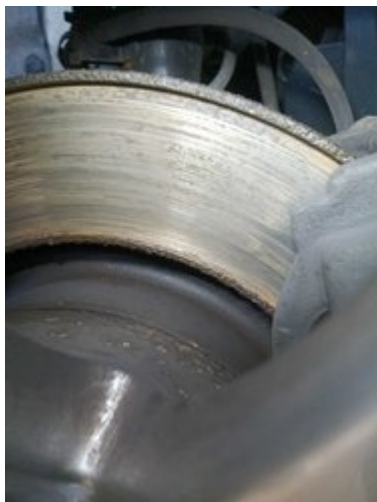
✓ **5. MUU:** Esimesed Pidurikettad koos Klotsidega
