# Diagnostikaaruanne

## 2020 PEUGEOT 308 Premium

### Diagnostika üksikasjad

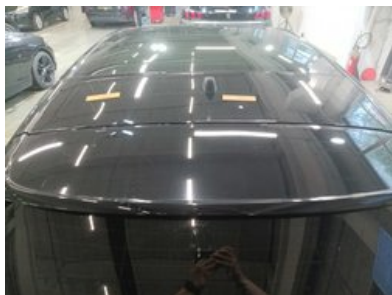
- ✓ **1. Muu:** Katus - Nähtavad kahjustused (nt rahekahjustused)

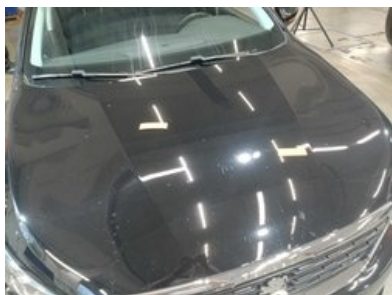
- ✓ **2. Esiosa:** Kapott - Nähtavad Kahjustused

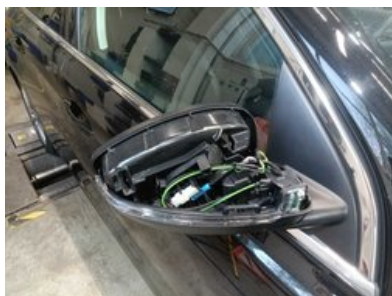
- ✓ **3. Külg:** Välispeeglid - Peeglite Terviklikkus ja Kinnitamine Auto Külge

- ✓ 1. Vaheta Peegli Katet

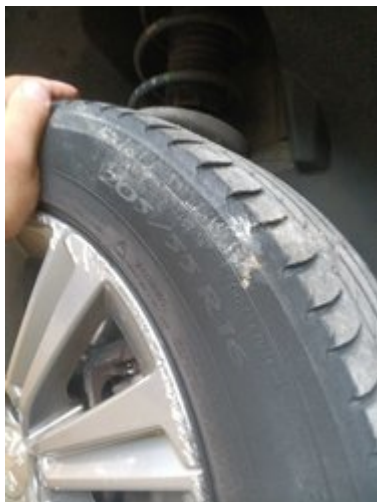
✓ **2. MUU:** Vahetada Rehve

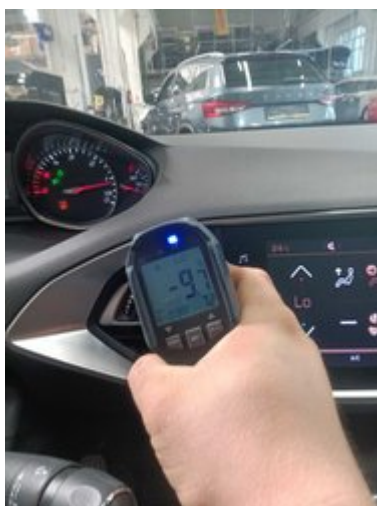
✓ **3. KLIIMASEADE JA KÜTE:** Süsteemi Tühjendamine/Täitmine

- ✓ 1. Mootoriõli ja Filtri Vahetus
- ✓ 2. Süsteemi Tühjendamine/Täitmine
- ✓ 3. Esimesed Pidurikettad (Mõlemad)

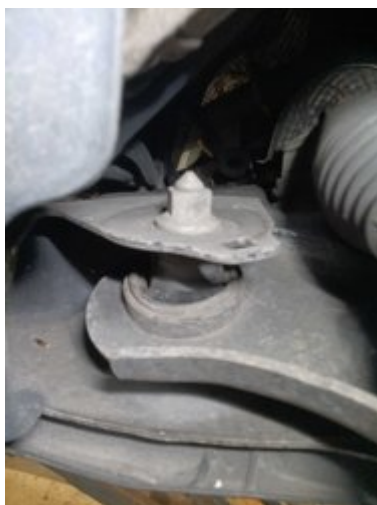
✓ **4. VEDRUSTUS:** Vedrustuse Alumise Õla Puksid Mõlemad

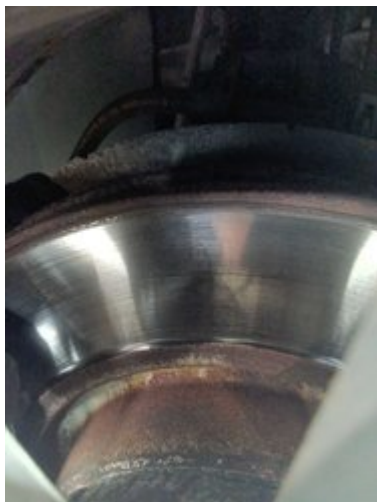
✓ **5. PIDURID:** Esimesed Pidurikettad Mõlemad
