# Diagnostikaaruanne

## 2016 HYUNDAI TUCSON Premium

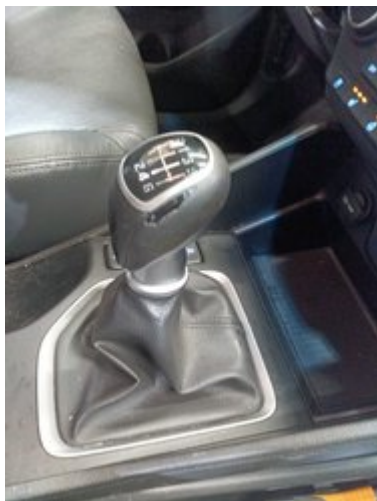
- ✓ **1. Salong:** Käigukang Katik ja Käigukang Nupp - Seisukord

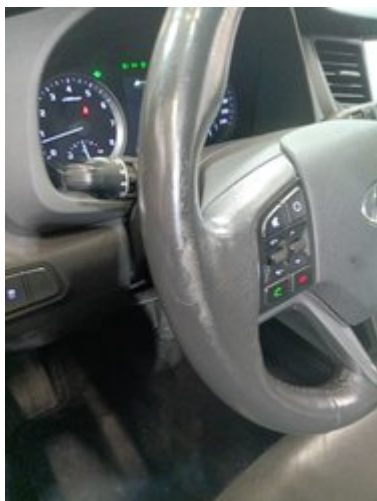
- ✓ **2. Esiosa:** Rool - Seisukord

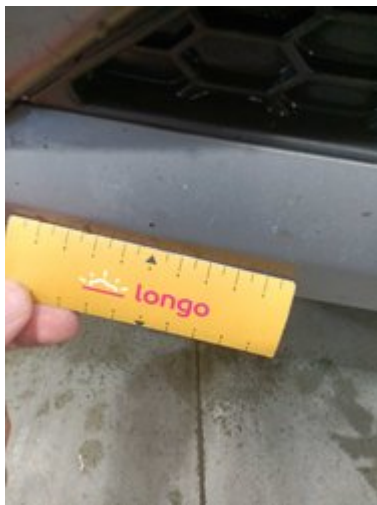
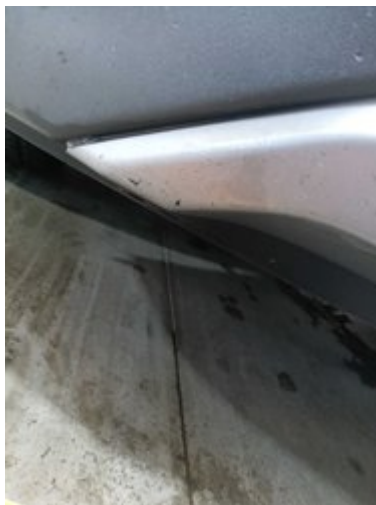
✓ **1. Esiosa:** Esistange - Seisukord ja Joondus

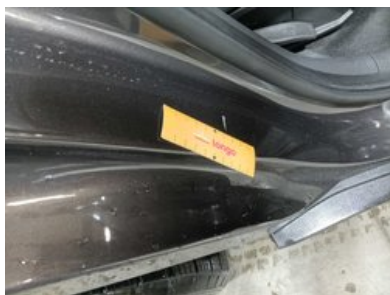
✓ **2. Külg:** Vasak ja Parem Külg - Nähtavad Kahjustused ja Kriimustused

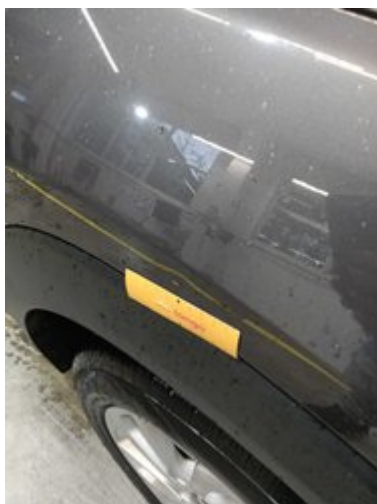
✓ **3. Külg:** Vasak ja Parem Külg - Nähtavad Kahjustused ja Kriimustused

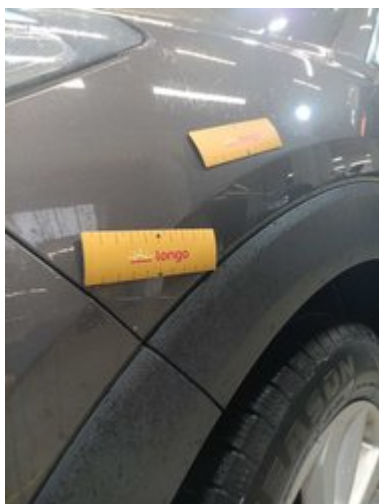
✓ **4. Külg:** Vasak ja Parem Külg - Nähtavad Kahjustused ja Kriimustused

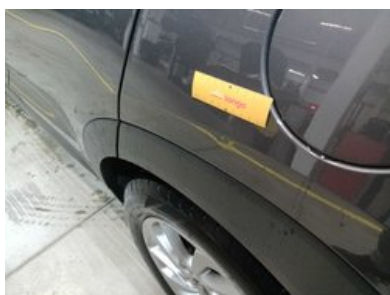
✓ **5. Külg:** Vasak ja Parem Külg - Nähtavad Kahjustused ja Kriimustused

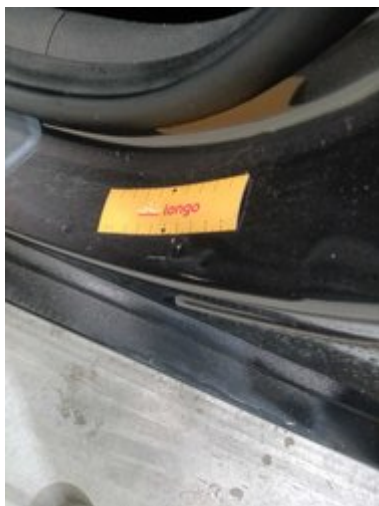
✓ **6. Külg:** Vasak ja Parem Külg - Nähtavad Kahjustused ja Kriimustused

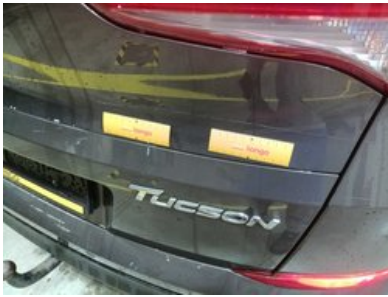
✓ **7. Tagaosa:** Pagasiluuk - Nähtavad kahjustused

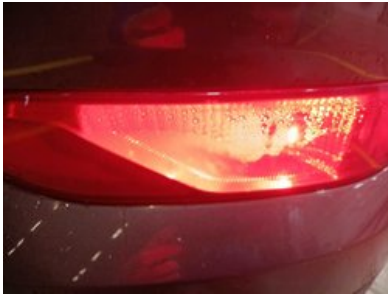
✓ **8. Tuled:** Tagatuled (Pidurituled, udutuled, suunatuled) - Toimimine, kahjustused ja värv
