### Diagnostika üksikasjad

### Tuvastatud puuduste kokkuvõte

# Ettevalmistus- ja remondiaruanne

## 2020 VOLKSWAGEN PASSAT B8 Elegance

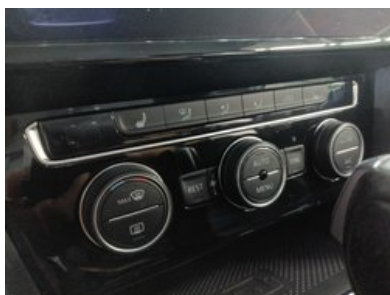
#### ✓ 1. Toiming: Küttesüsteem - Toimimine

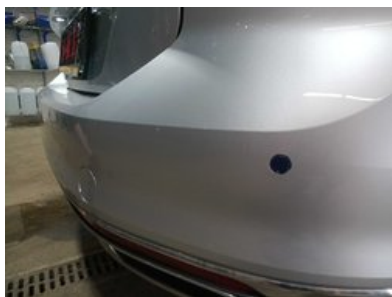
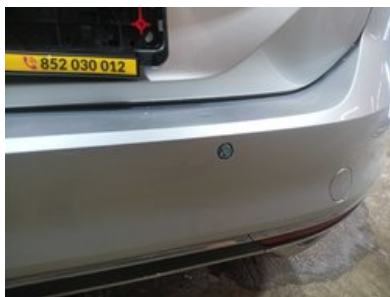
✓ **2. Toiming:** Parkimisabisüsteemid - Toimimine

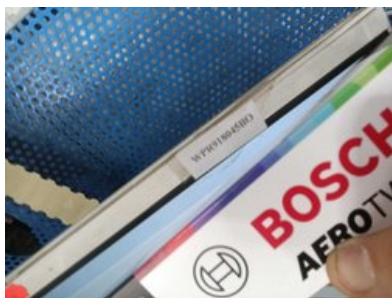
✓ **3. Esiosa:** Klaasipuhasti Kumm ja Käepide (Ees ja Taga) - Seisukord

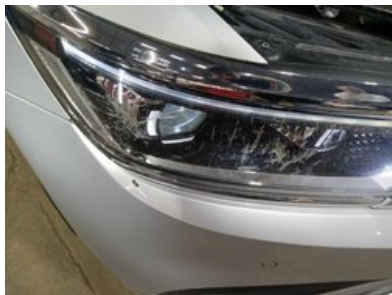
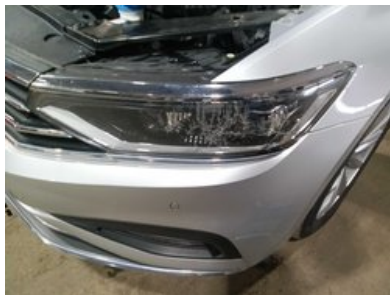
✓ **1. Tuled:** Esituled (Päevatuled, Kaugtuled, Udu, Suunatuled) - Põhiline Toimimine, Kahjustused ja Värv

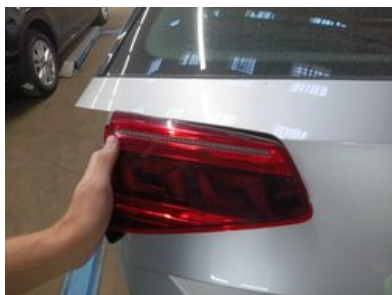
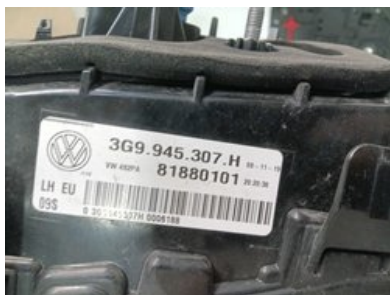
✓ **2. Tuled:** Tagatuled (Pidurituled, udutuled, suunatuled) - Toimimine, kahjustused ja värv

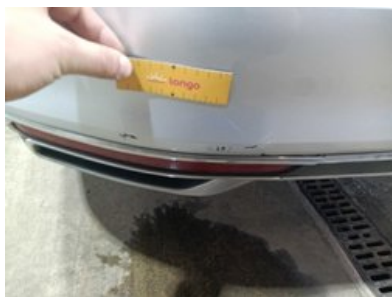
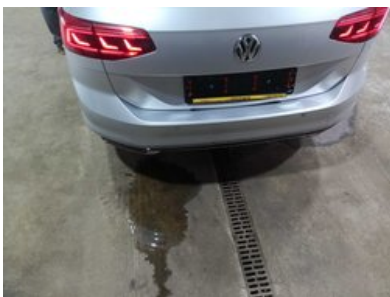
✓ **3. Tagaosa:** Tagumine stange - Seisukord ja joondus

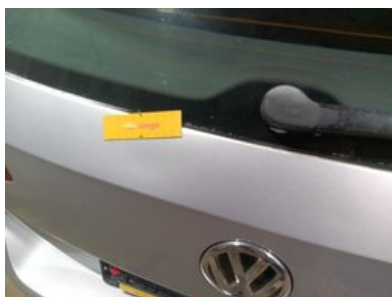
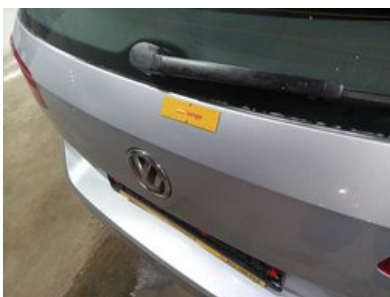
✓ **4. Tagaosa:** Pagasiluuk - Nähtavad kahjustused

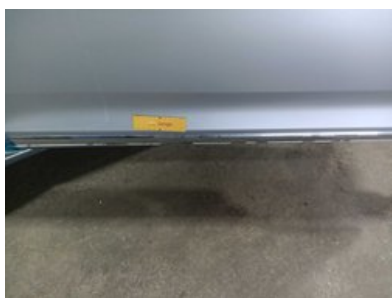
✓ **5. Külg:** Vasak ja Parem Külg - Nähtavad Kahjustused ja Kriimustused

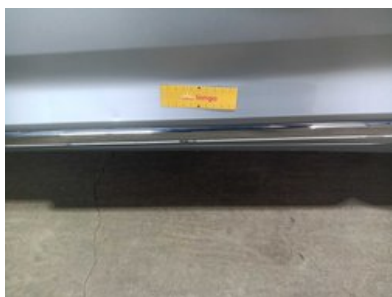
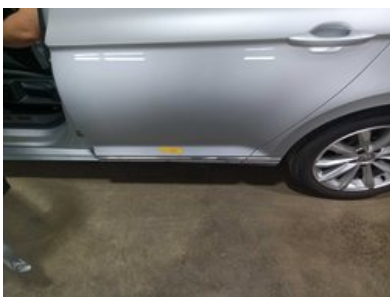
✓ **6. Külg:** Vasak ja Parem Külg - Nähtavad Kahjustused ja Kriimustused

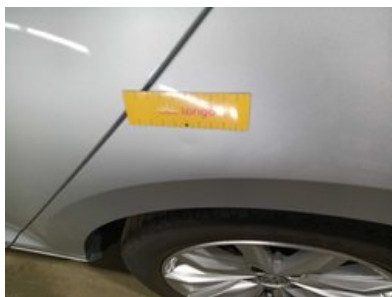
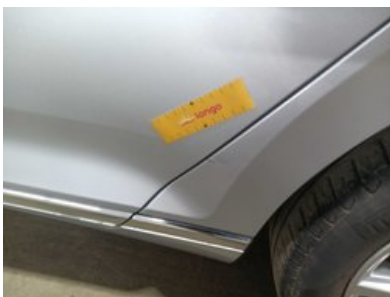
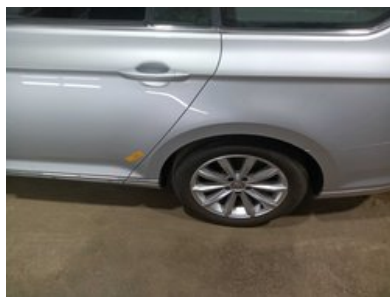
✓ **7. Külg:** Vasak ja Parem Külg - Nähtavad Kahjustused ja Kriimustused

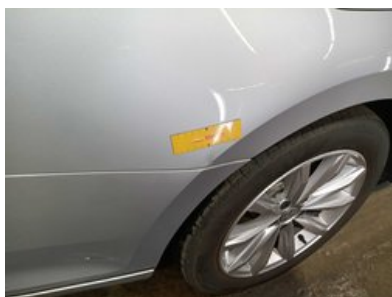
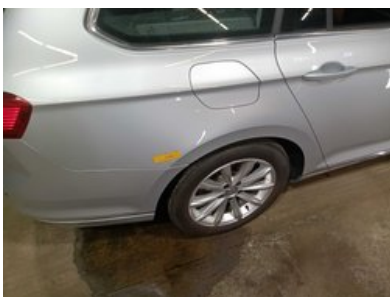
✓ **8. Külg:** Vasak ja Parem Külg - Nähtavad Kahjustused ja Kriimustused

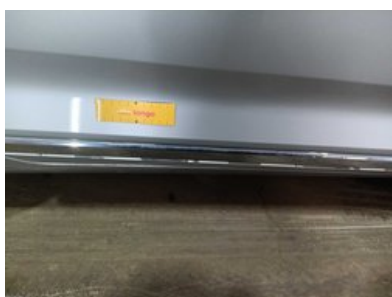
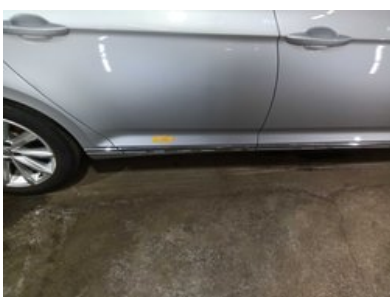
✓ **9. Külg:** Vasak ja Parem Külg - Nähtavad Kahjustused ja Kriimustused

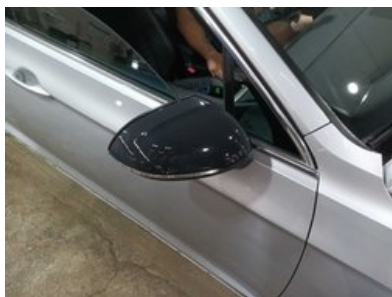
✓ **10. Külg:** Välispeeglid - Peeglite Terviklikkus ja Kinnitamine Auto Külge

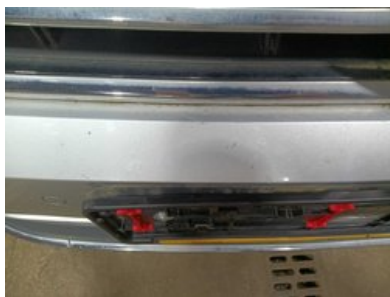
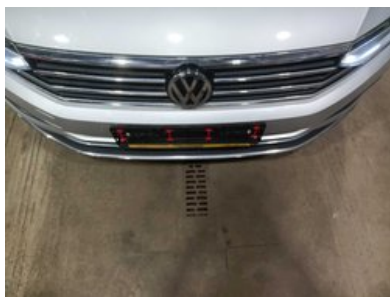
✓ **11. Esiosa:** Esistange - Seisukord ja Joondus

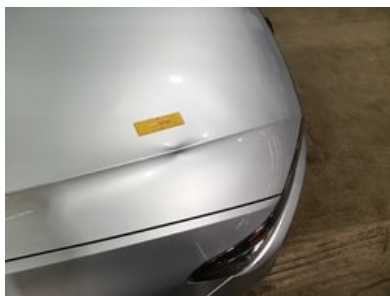
✓ **12. Esiosa:** Kapott - Nähtavad Kahjustused
