# Diagnostikaaruanne

## 2016 NISSAN QASHQAI Tekna

### Diagnostika üksikasjad

Longo poolt läbi viidud põhjaliku diagnostika käigus, 16 puudust olid tuvastatud sõidukis.

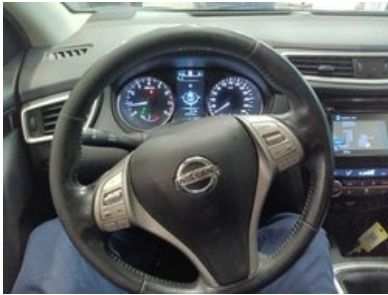
### ✓ 1. Esiosa: Rool - Seisukord

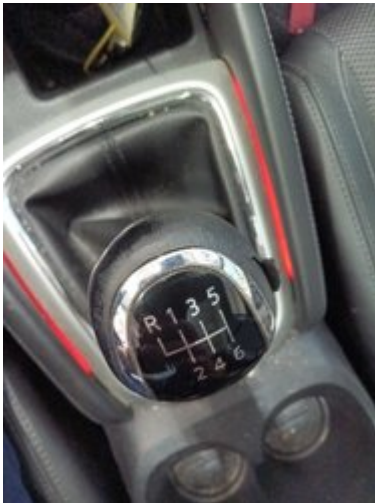
### ✓ 2. Salong: Käigukang Katik ja Käigukang Nupp - Seisukord

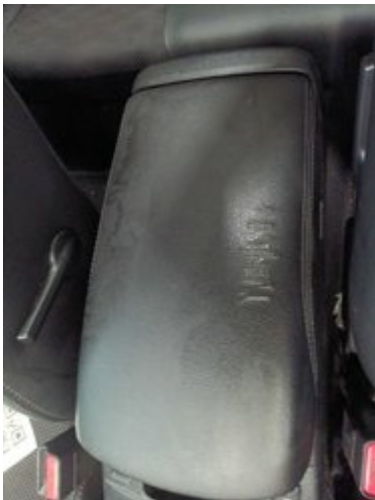
### ✓ 3. Salong: Käetugi - Toimimine ja Seisukord

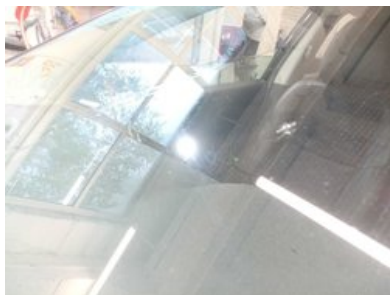
- ✓ **1. Esiosa:** Esiklaasi terviklikkus - puuduvad tehnöölevaatust välistavad kahjustused

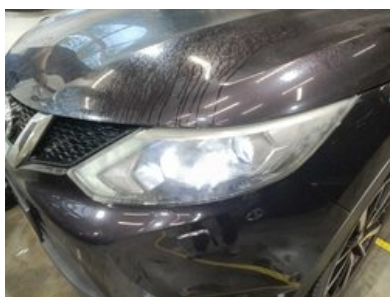
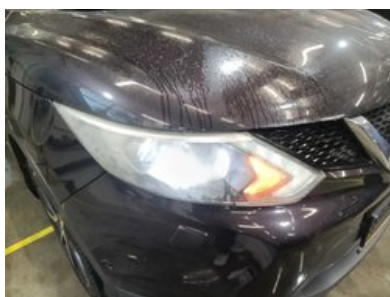
- ✓ **2. Muu:** Täiendavad Poleerimistööd

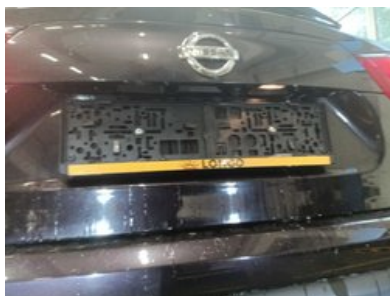
- ✓ **3. Tuled:** Lambipirnid

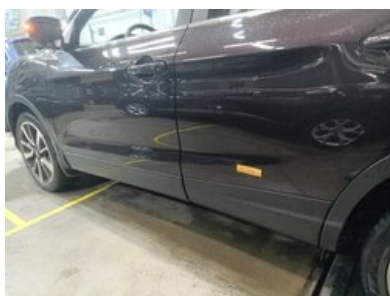
- ✓ **4. Külg:** Vasak ja Parem Külg - Nähtavad Kahjustused ja Kriimustused

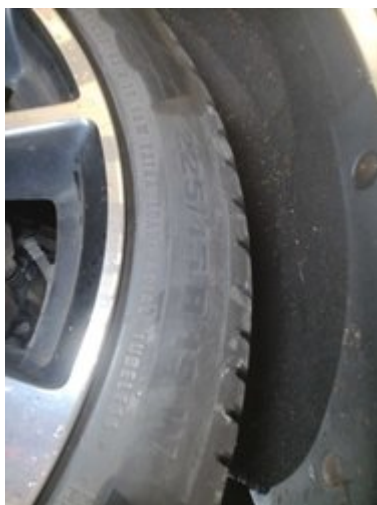
✓ **2. MUU:** Vahetada Rehve

- ✓ 1. Vahetada Rehve
- ✓ 2. Tagumised Piduriklotsid
- ✓ 3. Aku
- ✓ 4. Mootoriõli ja Filtri Vahetus
- ✓ 5. Süsteemi Tühjendamine/Täitmine

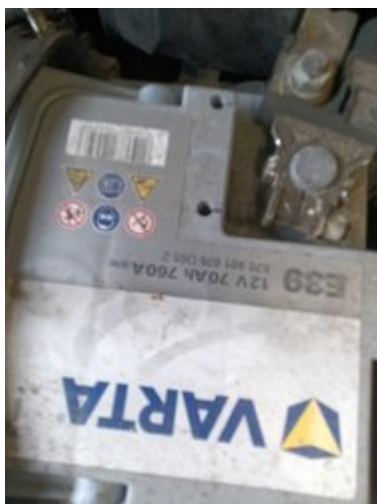
✓ **3. ÜLDINE ELEKTER:** Aku

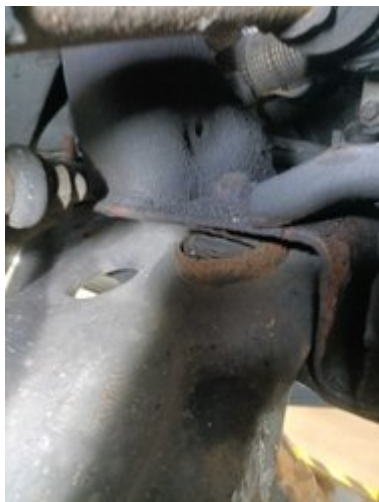
✓ **4. VEDRUSTUS:** Vedrustuse Alumise Õla Puksid

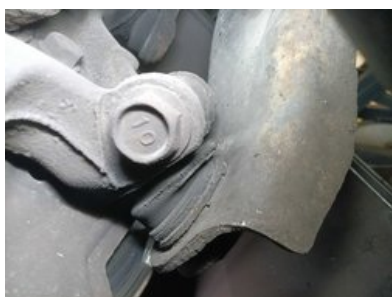
✓ **5. VEDRUSTUS:** Vedrustuse Alumine Õlg Mõlemad

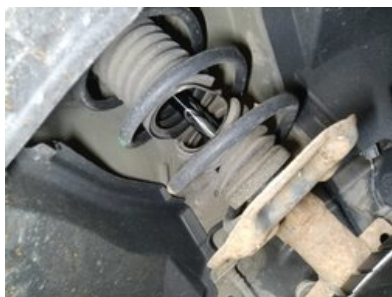
✓ **6. VEDRUSTUS:** Amortisaatori posti komplekt (mõlemad)

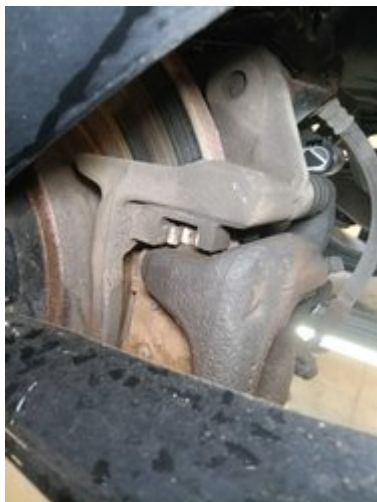
✓ **8. PIDURID:** Tagumised Piduriklotsid (Kõik)
