Diagnostikaaruanne

2016 TOYOTA AVENSIS Aspiration

Tuvastatud puuduste kokkuvõte

Longo poolt läbi viidud põhjaliku diagnostika käigus, 7 puudust olid tuvastatud sõidukis.

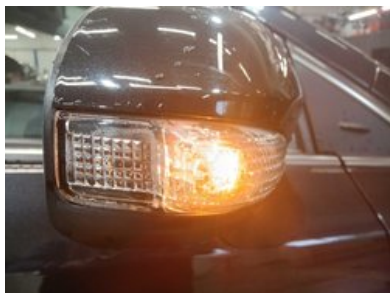
- ✔ **1. Tuled:** Auto Küljetuled - Toimimine, Kahjustused ja Värv

- ✓ 1. Vaheta Tuled Auto Küljel

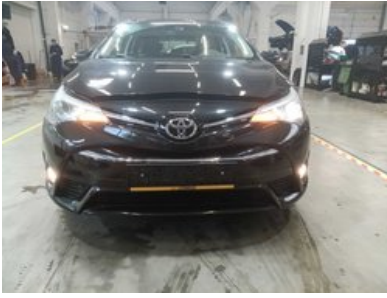
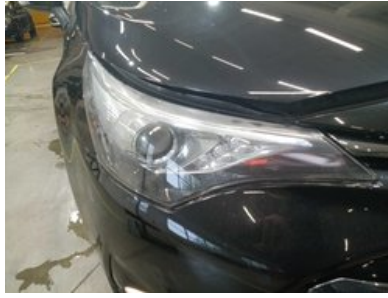
✓ **2. Tuled:** Lambipimid

- ✓ 1. Mootoriõli
- ✓ 2. Esimesed Pidurid
- ✓ 3. Rehvid
- ✓ 4. Vaheta Pirn Esitulede Jaaks

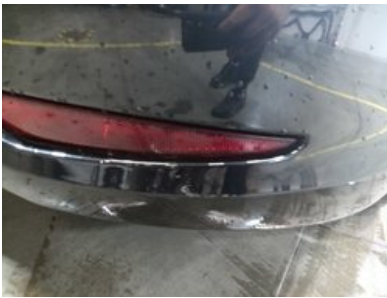
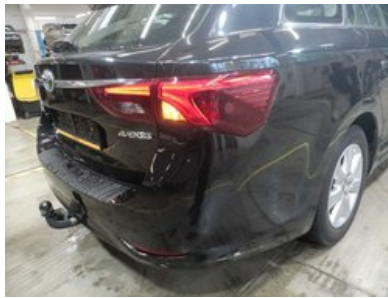
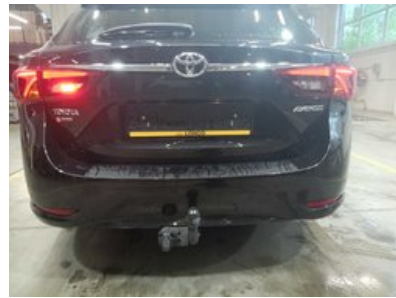
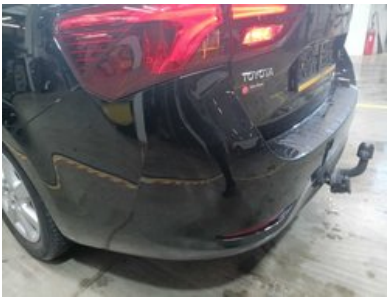
✓ **3. Tagaosa:** Tagumine stange - Seisukord ja joendus
