# Diagnostikaaruanne

## 2020 KIA STONIC Black Edition

### Diagnostika üksikasjad

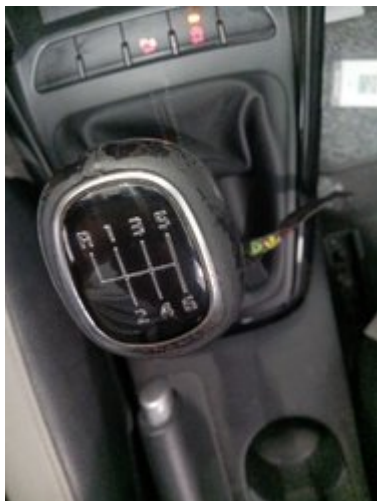
- ✓ **1. Salong:** Käigukang Katik ja Käigukang Nupp - Seisukord

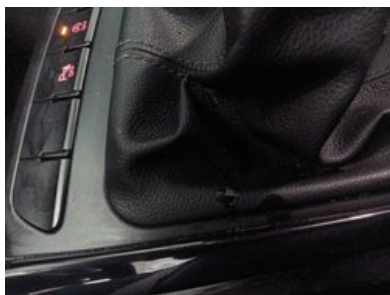
- ✓ **2. Salong:** Käigukang Katik ja Käigukang Nupp - Seisukord

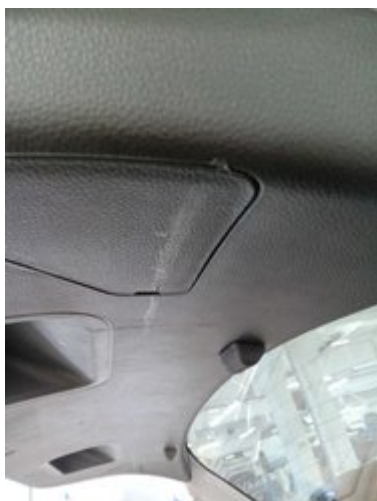
- ✓ **3. Salong:** Katted ja liistud - Seisukord

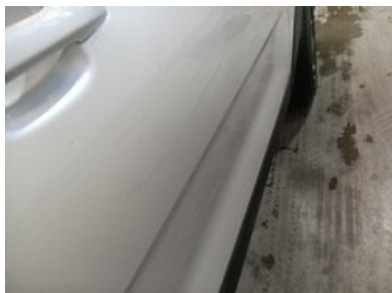
### ✓ 1. Muu: Täiendavad Poleerimistööd

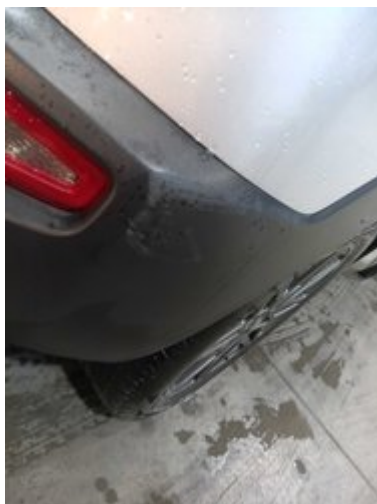
### ✓ 2. Tagaosa: Tagumine stange - Seisukord ja joondus

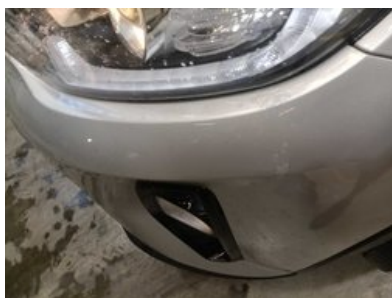
### ✓ 3. Esiosa: Esistange - Seisukord ja Joondus

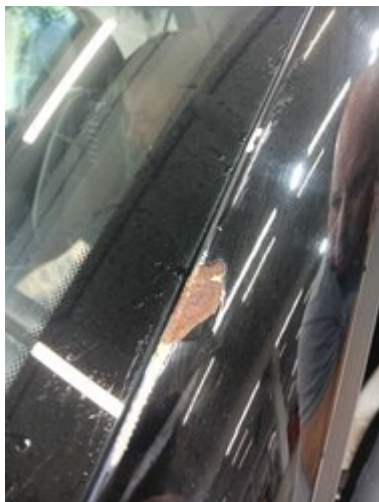
- ✓ **4. KÜLG:** Vasak ja Parem Külg - Nähtavad Kahjustused ja Kriimustused

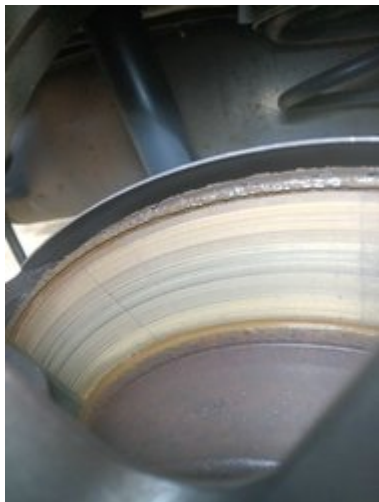
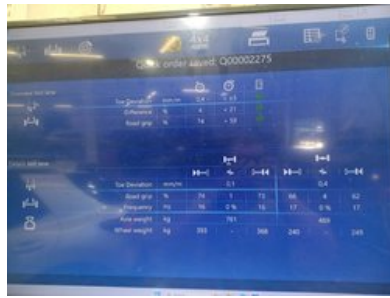
- ✓ **1. MUU:** Laadida Akut
- ✓ **2. MUU:** Mootoriõli ja Filtri Vahetus
- ✓ **3. PIDURID:** Tagumine Piduri Ketas (Mõlemad)

- ✓ 1. Laadida Akut
- ✓ 2. Mootoriõli ja Filtri Vahetus
