| VIN-kood: W0LJD7E85G4280094 | Kütusekulu: 6.00 l/100km |

# Diagnostikaaruanne

## 2016 OPEL MOKKA Innovation

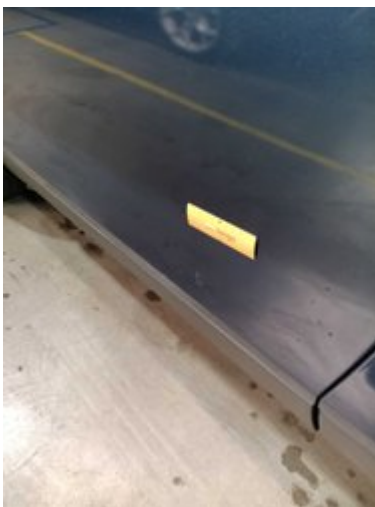
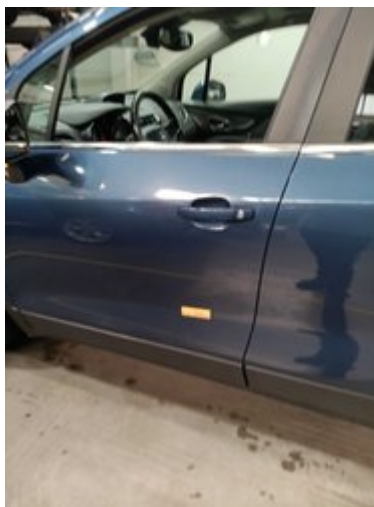
- ✓ **2. Külg:** Vasak ja Parem Külg - Nähtavad Kahjustused ja Kriimustused

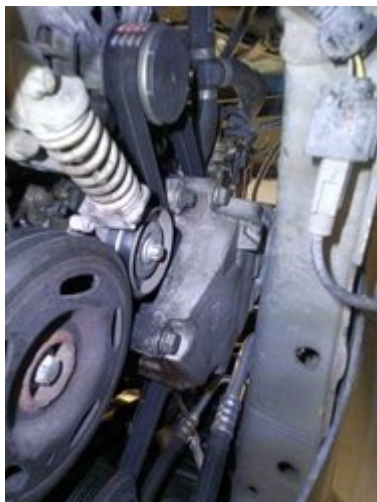
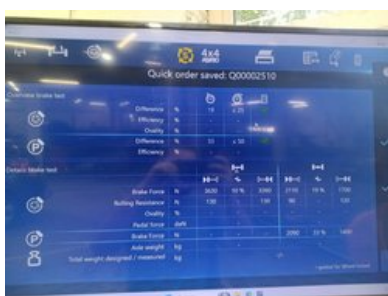
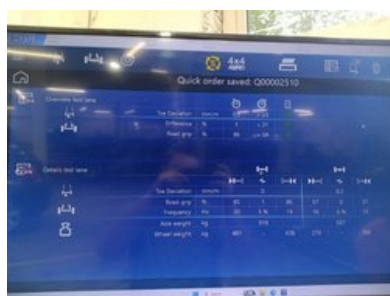
- ✓ **1. MOOTOR:** Kammelvälli Klapikate ja Tihend
- ✓ **2. MOOTOR:** Õlipann
- ✓ **3. MOOTOR:** Sidurivõlli Ajamkett
- ✓ **4. ROOL:** Geomeetria - esimene
- ✓ **5. ROOL:** Roolivarda Otsakaant
- ✓ **6. MUU:** Laadida Akut
- ✓ **7. MUU:** Mootoriõli ja Filtri Vahetus
-

- ✓ 1. Roolivarda Otsaklits
- ✓ 2. Vesipump
- ✓ 3. Laadida Akut
- ✓ 4. Õlikart
- ✓ 5. Sisselaskeloa/Klapikaas ja Tihend
- ✓ 6. Sisselaskeloa Ajamkett
- ✓ 7. Mootooriõli ja Filtri Vahetus
- ✓ 8. Geomeetria - Esiosa
