# Diagnostikaaruanne

## 2015 OPEL ZAFIRA TOURER Business+

### Tuvastatud puuduste kokkuvõte

Longo poolt läbi viidud põhjaliku diagnostika käigus, 13 puudust olid tuvastatud sõidukis.

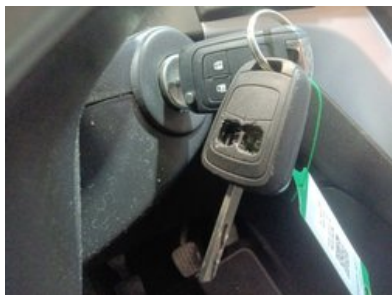
### ✓ 1. Salong: Tarvikud - Toimimine ja Seisukord

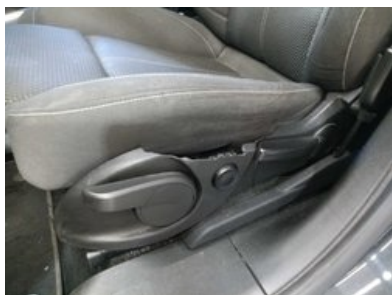
### ✓ 2. Istmed: Kõik Istmed - Seisukord

- ✓ 1. Vaheta Istme Külplastik

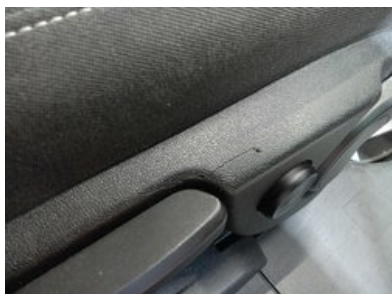
### ✓ 3. Istmed: Kõik Istmed - Seisukord

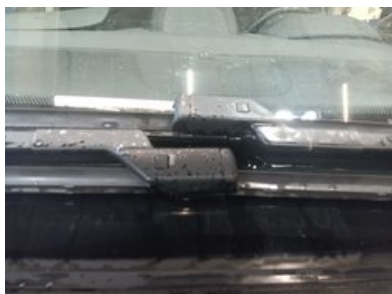
### ✓ 4. Esiosa: Klaasipuhasti Kumm ja Käepide (Ees ja Taga) - Seisukord

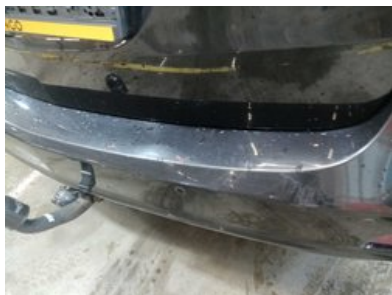
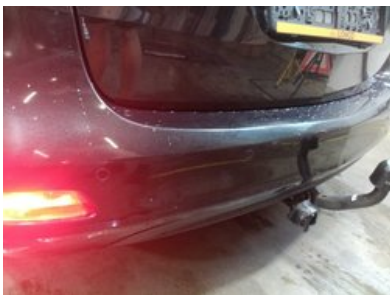
- ✓ **1. Tagaosa:** Tagumine stange - Seisukord ja joondus

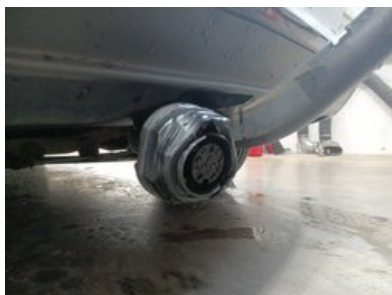
- ✓ **2. Tagaosa:** Kärukonks (Kinnitus, eemaldamismehhanism, välise valgustuse pistik, pistiku paksus)

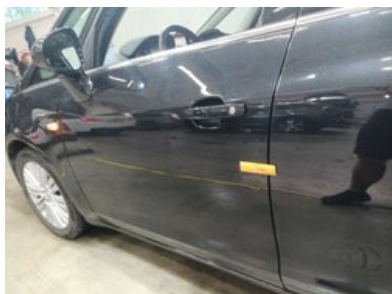
- ✓ **3. Külg:** Vasak ja Parem Külg - Nähtavad Kahjustused ja Kriimustused

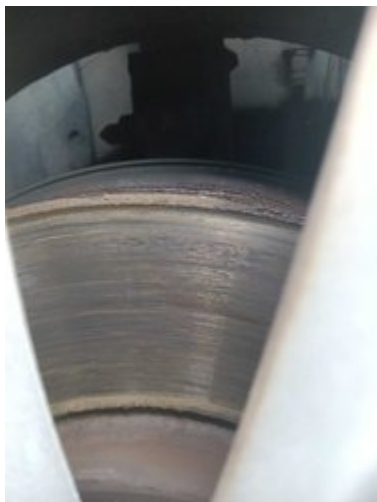
✓ **3. PIDURID:** Esimesed Piduriketasd Mõlemad (Klotsid Eemaldatud)

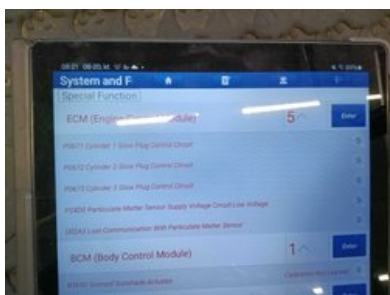
✓ **4. MOOTOR:** Hõõgpihustid

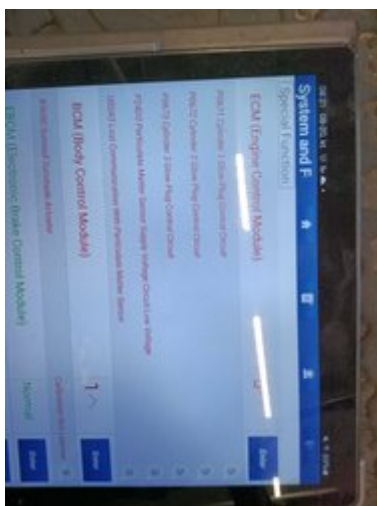
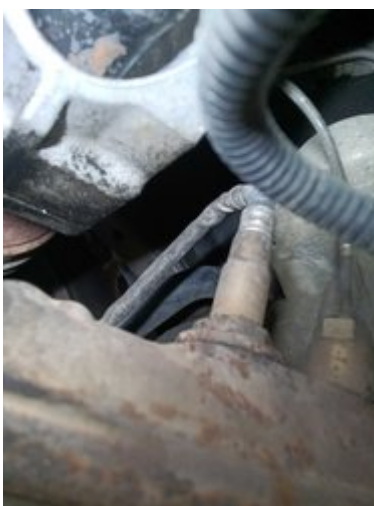
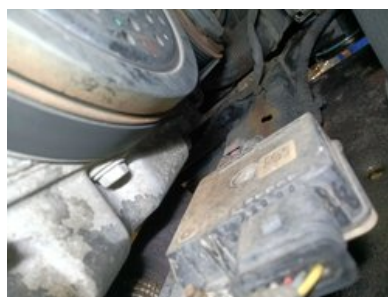
✓ **5. MOOTOR:** Osakeste Andur

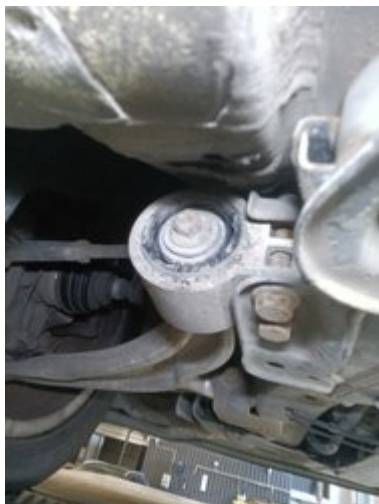
✓ **6. VEDRUSTUS:** Vedrustuse Alumine Ölg Tagumine Mõlemad
