# Diagnostikaaruanne

## 2019 LEXUS UX250h

Longo poolt läbi viidud põhjaliku diagnostika käigus, 4 puudust olid tuvastatud sõidukis.

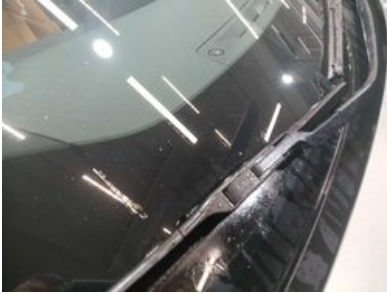
- ✓ **1. Esiosa:** Klaasipuhasti Kumm ja Käepide (Ees ja Taga) - Seisukord

- ✓ 1. Aku
- ✓ 2. Mootoriõli ja Filtri Vahetus
- ✓ 3. Vaheta Esiklaasi Kojamees (Mehaaniline)

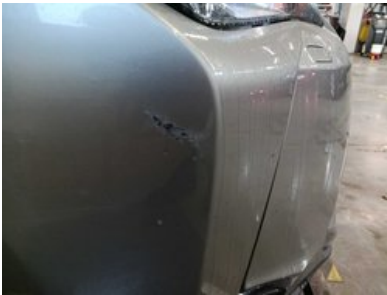
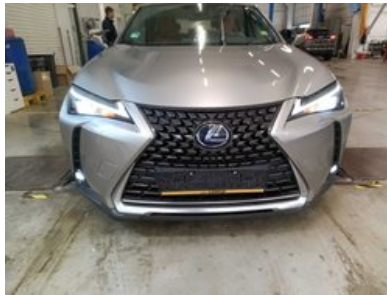
- ✓ **1. Esiosa:** Esistange - Seisukord ja Joondus

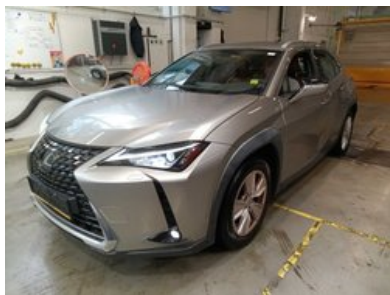
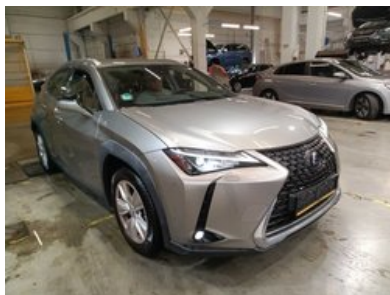
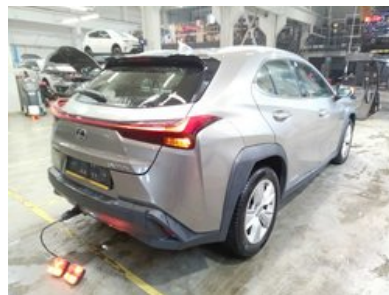
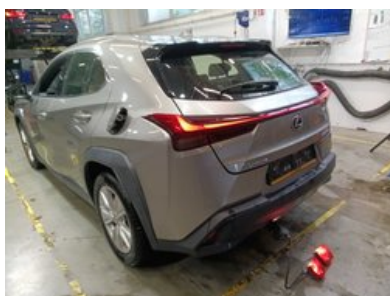
## ✓ 1. Diagnostika Foto

- ✓ **1. ÜLDINE ELEKTER:** Aku
- ✓ **2. MUU:** Mootoriõli ja Filtri Vahetus
-
