# Diagnostikaaruanne

## 2015 VOLVO V60 Momentum

### Diagnostika üksikasjad

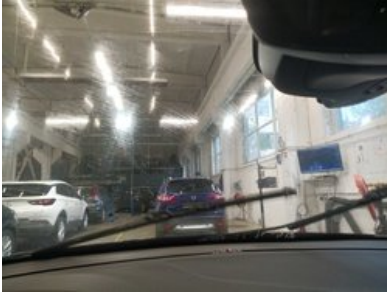
- ✓ **1. Esiosa:** Klaasipuhasti Kumm ja Käepide (Ees ja Taga) - Seisukord

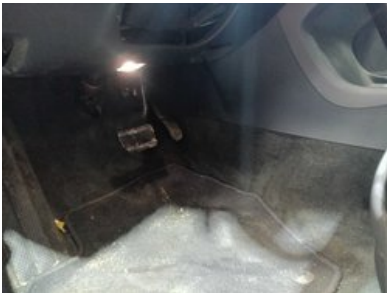
- ✓ **2. Esiosa:** Katted ja liistud - Seisukord

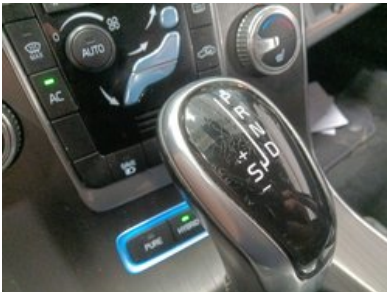
- ✓ **3. Salong:** Käigukang Katik ja Käigukang Nupp - Seisukord

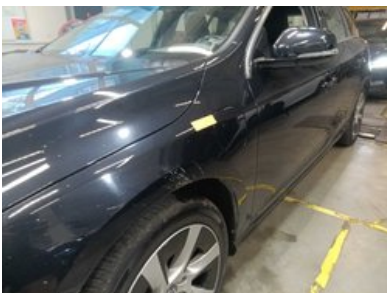
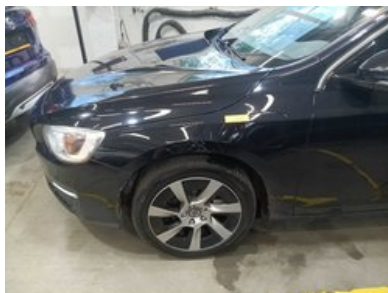
- ✓ **1. Külg:** Vasak ja Parem Külg - Nähtavad Kahjustused ja Kriimustused

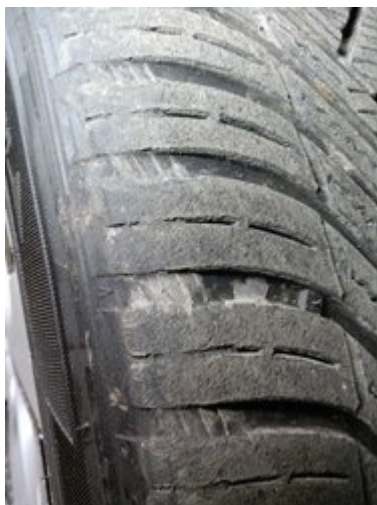
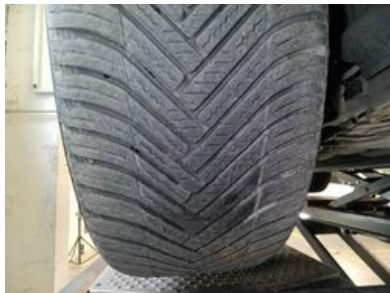
✓ **2. MUU:** Vahetada Rehve

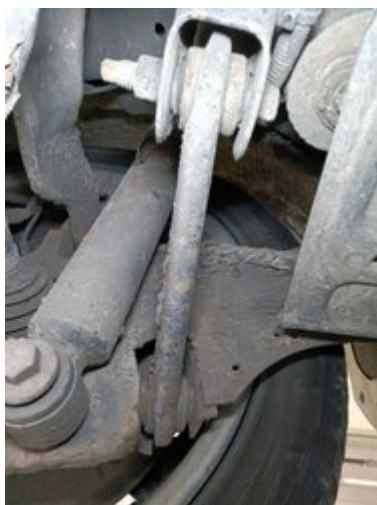
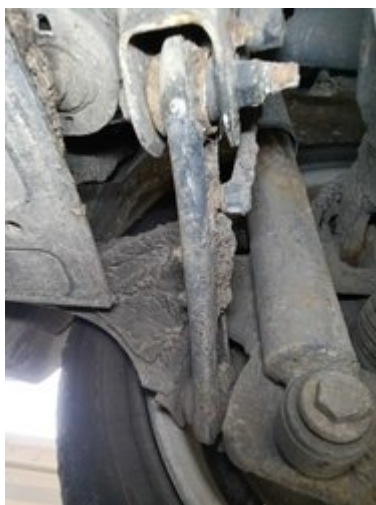
✓ **3. VEDRUSTUS:** Vedrustuse Alumine Õlg Eesmine Mõlemad

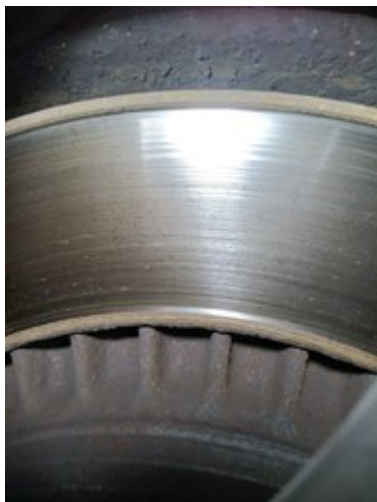
#### ✓ 4. PIDURID: Tagumine Piduri Ketas (Mõlemad)
