# Diagnostikaaruanne

## 2018 NISSAN JUKE N-Vision

### Diagnostika üksikasjad

### Tuvastatud puuduste kokkuvõte

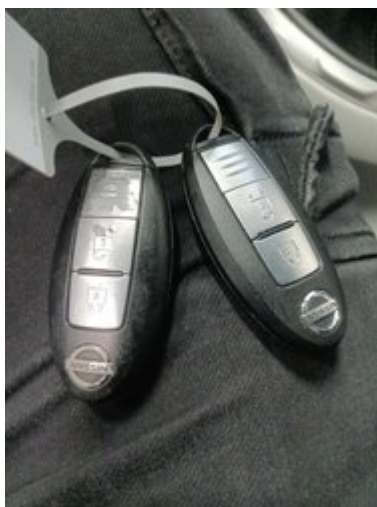
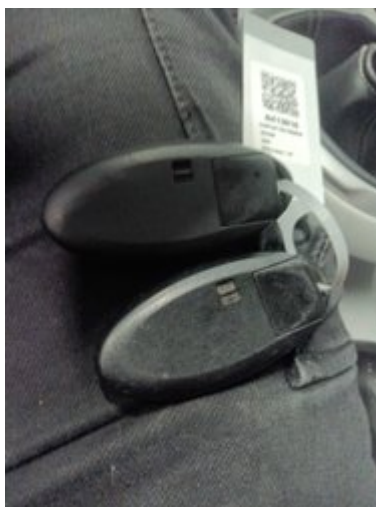
### ✓ 1. Salong: Tarvikud - Toimimine ja Seisukord

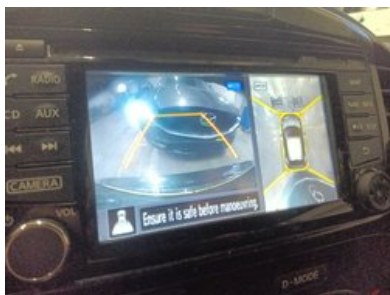
### ✓ 2. Salong: Tarvikud - Toimimine ja Seisukord

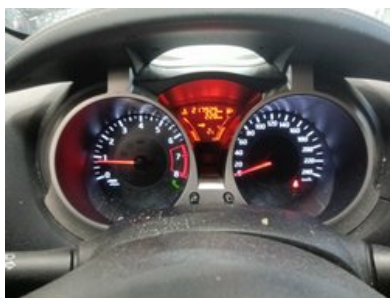
### ✓ 3. Salong: Tarvikud - Toimimine ja Seisukord

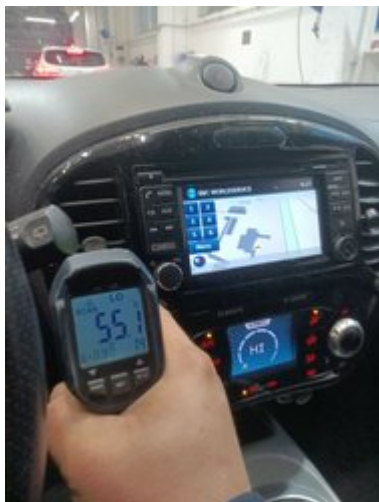
✓ **4. Salong:** Tarvikud - Toimimine ja Seisukord

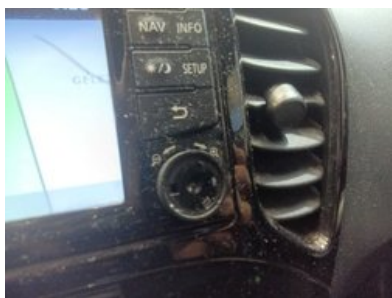
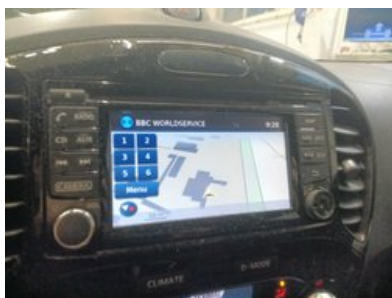
✓ **5. Toiming:** Navigatsiooni- ja raadiosüsteem - Toimimine

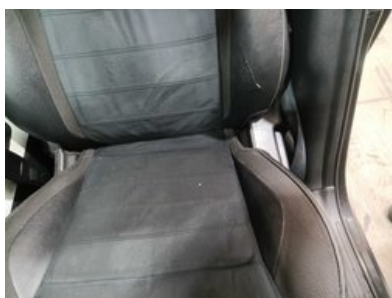
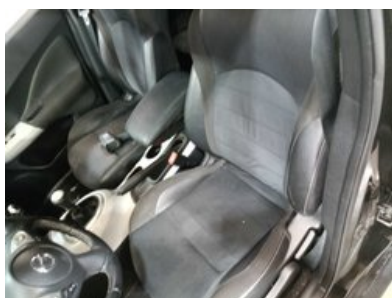
✓ **6. Istmed:** Kõik Istmed - Seisukord

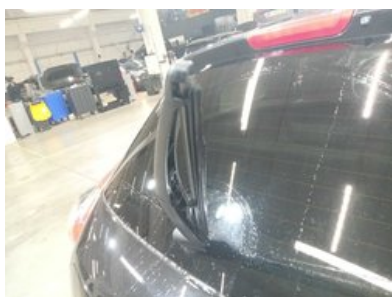
✓ **7. Esiosa:** Klaasipuhasti Kumm ja Käepide (Ees ja Taga) - Seisukord

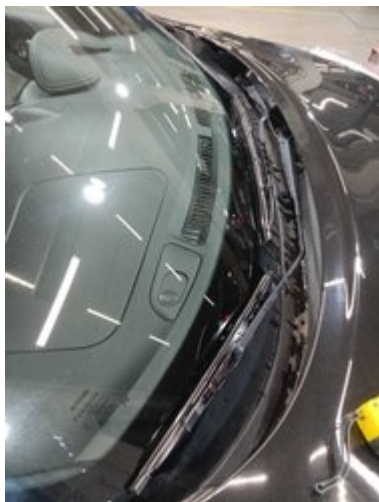
✓ **8. Esiosa:** Klaasipuhasti Kumm ja Käepide (Ees ja Taga) - Seisukord

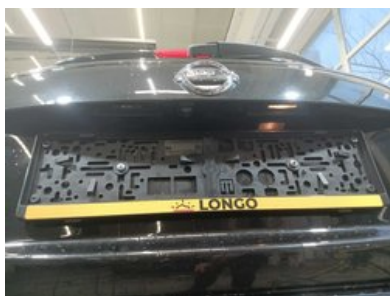
✓ **1. Tuled:** Lambipirnid

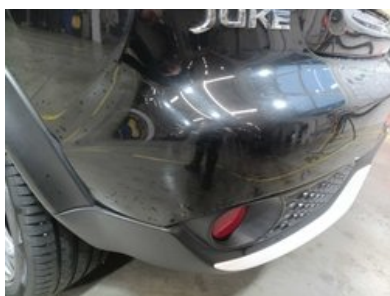
✓ **2. Tagaosa:** Tagumine stange - Seisukord ja joondus

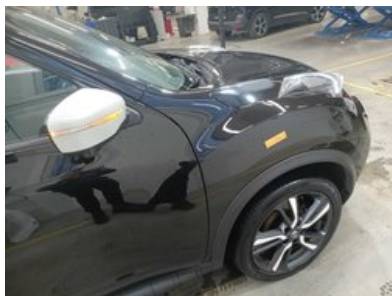
✓ **3. Külg:** Vasak ja Parem Külg - Nähtavad Kahjustused ja Kriimustused

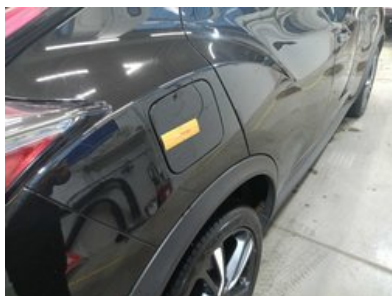
✓ **4. Külg:** Vasak ja Parem Külg - Nähtavad Kahjustused ja Kriimustused

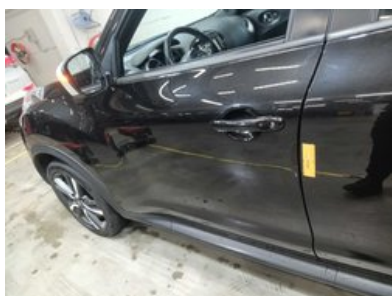
✓ **5. Külg:** Vasak ja Parem Külg - Nähtavad Kahjustused ja Kriimustused

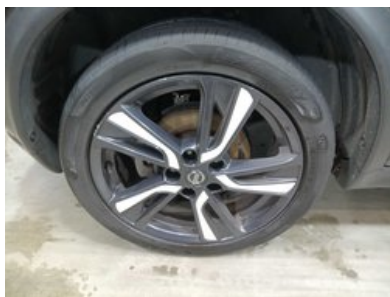
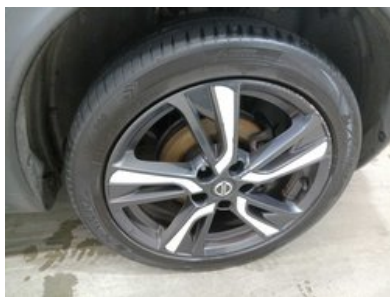
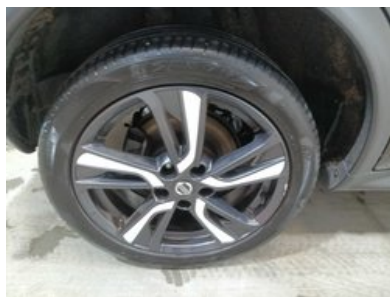
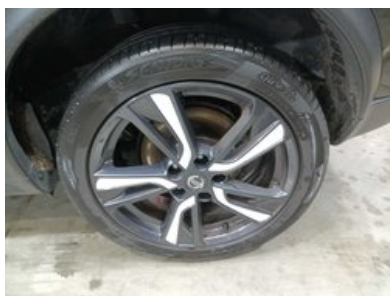
✓ **6. Külg:** Veljed - Seisukord

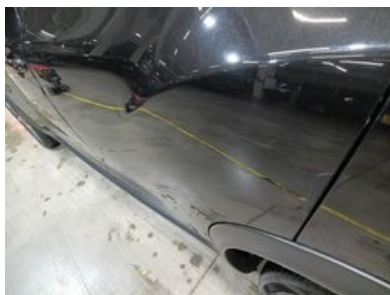
✓ **7. Muu:** Täiendavad Poleerimistööd

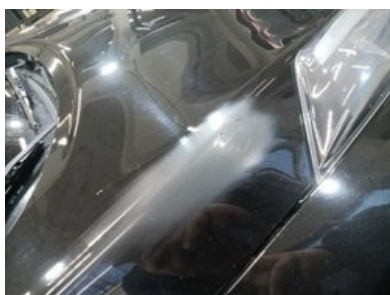
✓ **8. Muu:** Täiendavad Poleerimistööd

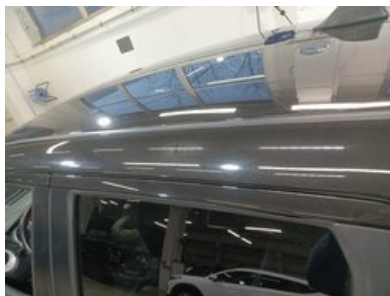
✓ **9. Muu:** Täiendavad Poleerimistööd

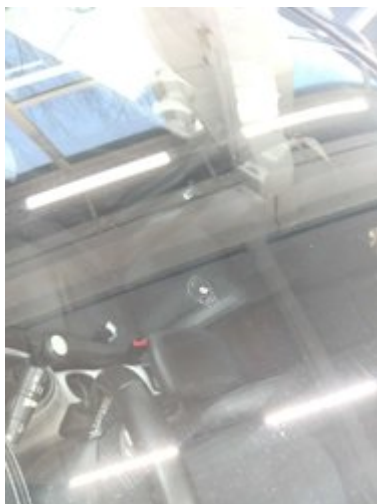
✓ **10. Esiosa:** Esiklaasi terviklikkus - puuduvad tehnöülevaatust välistavad kahjustused

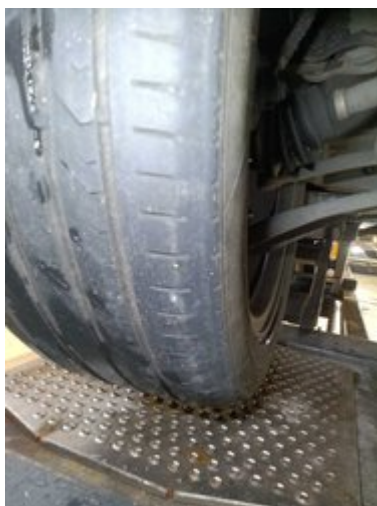
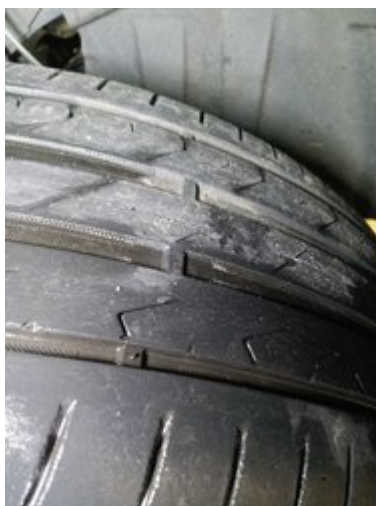
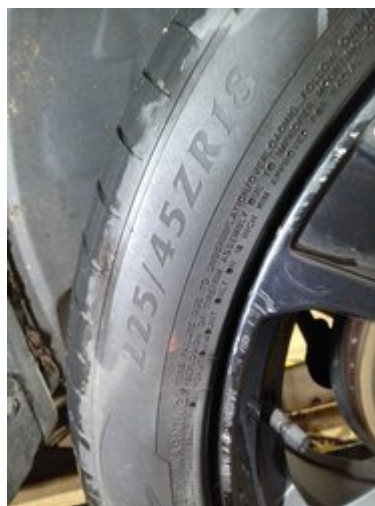
✓ **3. MUU:** Vahetada Rehve

- ✓ 1. Vahetada Rehve
- ✓ 2. Roolivarda Otsaklits (Mõlemad)
- ✓ 3. Sisselaskeloa/Klapikaas ja Tihend
- ✓ 4. Laadida Akut
- ✓ 5. Mootoriõli ja Filtri Vahetus
- ✓ 6. Vaheta Tagaklaasi Kuhjar (Mehaaniline)
- ✓ 7. Vaheta Esiklaasi Kojamees (Mehaaniline)
- ✓ 8. Esirattate Joondamine (Koondumine)

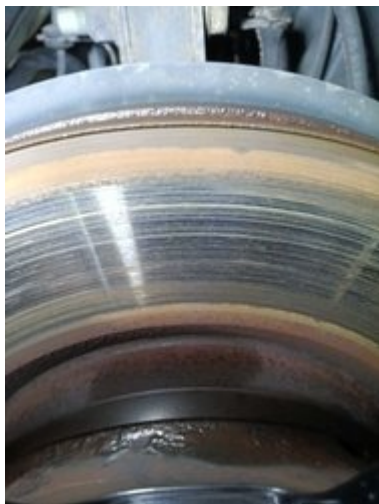
✓ **4. PIDURID:** Esimesed Pidurikettad Mõlemad

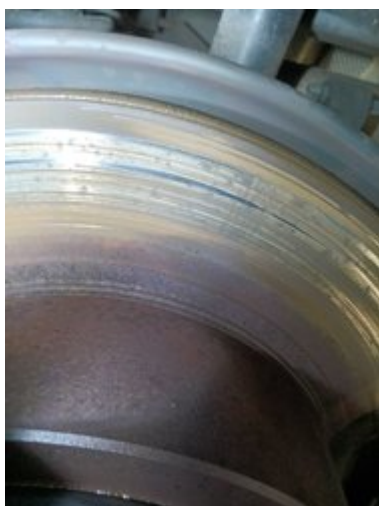
✓ **5. PIDURID:** Tagumine Piduri Ketas (Mõlemad)

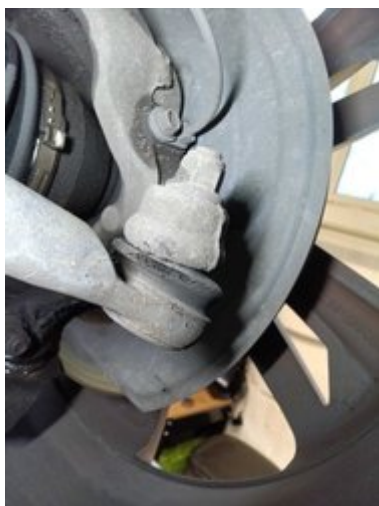
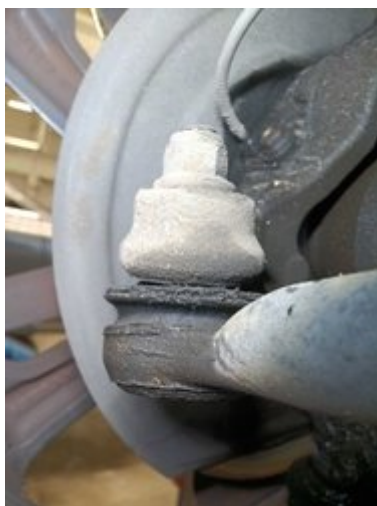
✓ **7. ROOL:** Roolivarda Otsakliips (Mõlemad)

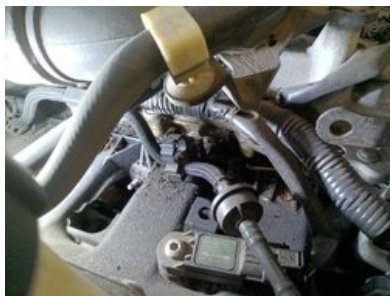
✓ **8. MOOTOR:** Kammelvälli Klapikate ja Tihend

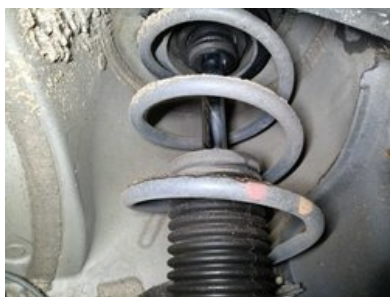
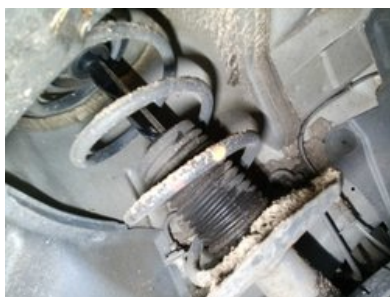
✓ **9. VEDRUSTUS:** Amortisaatorite Kate
