# Diagnostikaaruanne

## 2023 SKODA KAROQ Ambition

Läbisõit lõpetamise kuupäeval: 112 013 km

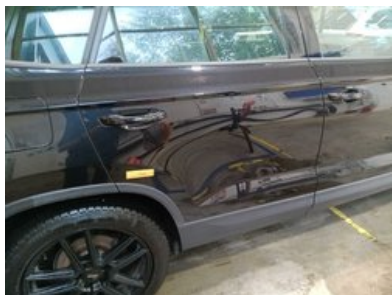
- ✓ **1. Külg:** Vasak ja Parem Külg - Nähtavad Kahjustused ja Kriimustused

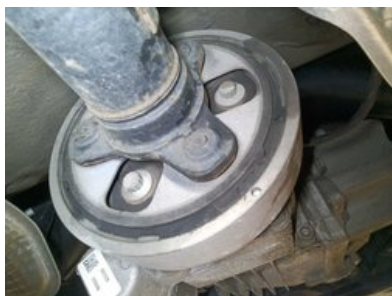
- ✓ **1. MUU:** Mootoriõli ja Filtri Vahetus
- ✓ **2. LÖPPHAMMASTIK, VÖLL JA TELJED:** Kardanliigese Kaitse

- ✓ 1. Mootoriõli ja Filtri Vahetus
