Diagnostikaaruanne

2018 KIA SPORTAGE DynamicPlusLine

Longo poolt läbi viidud põhjaliku diagnostika käigus, 7 puudust olid tuvastatud sõidukis.

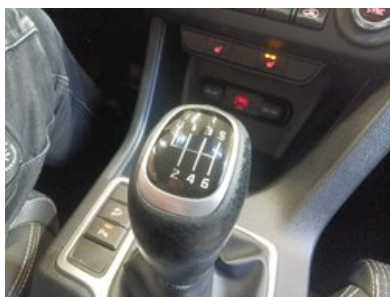
- ✔ **1. Salong:** Käigukang Katik ja Käigukang Nupp - Seisukord

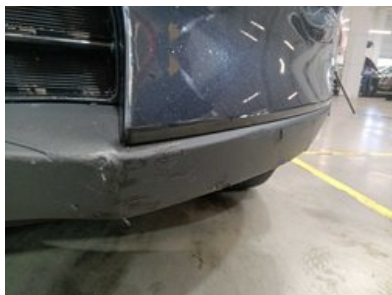
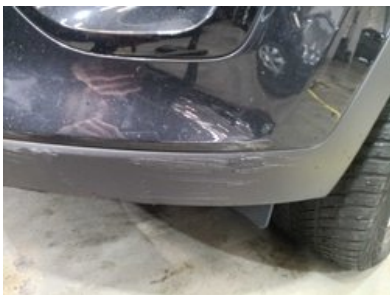
- ✔ **1. Esiosa:** Esistange - Seisukord ja Joondus

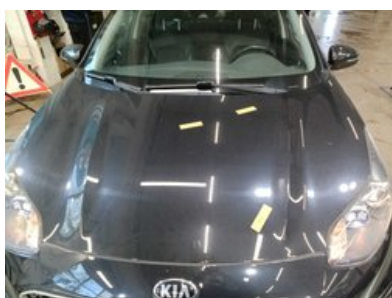
- ✔ **2. Esiosa:** Kapott - Nähtavad Kahjustused

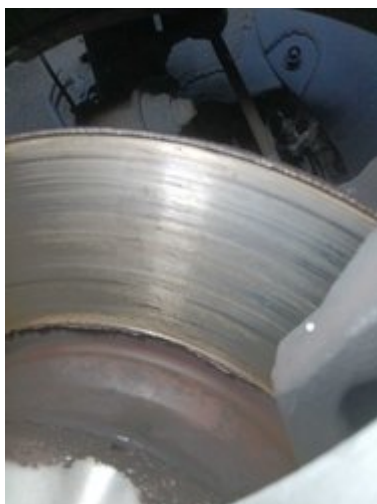
- ✔ **1. PIDURID:** Esimesed Pidurikettad Mõlemad koos Klotside

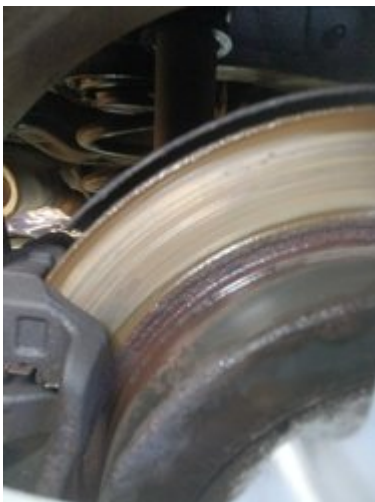
✓ **2. PIDURID:** Tagumine Piduri Ketas (Mõlemad)
