Diagnostikaaruanne

2018 AUDI A6 MHEV

Tuvastatud puuduste kokkuvõte

Longo poolt läbi viidud põhjaliku diagnostika käigus, 5 puudust olid tuvastatud sõidukis.

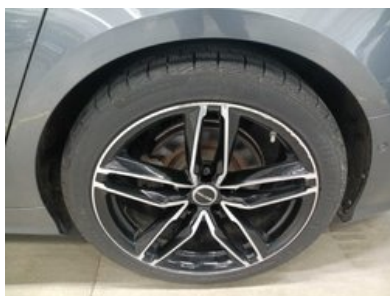
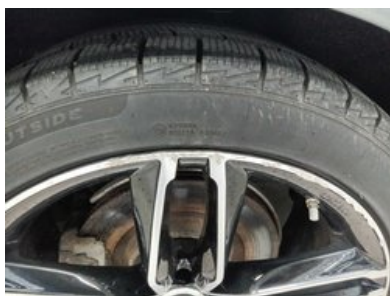
- ✔ 1. Külg: Veljed - Seisukord

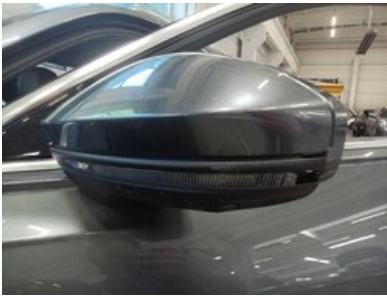
✓ **2. Külg:** Välispeeglid - Peeglite Terviklikkus ja Kinnitamine Auto Külge

- 1. AdBlue 10L
- 2. Külgpeegli Indikaator (4N1949101)

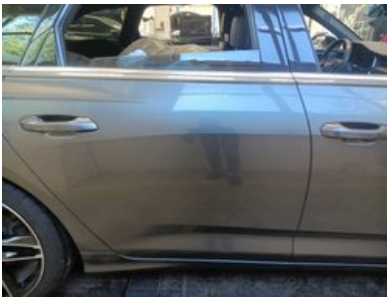
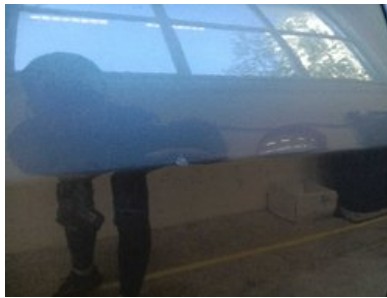
✓ **3. Külg:** Vasak ja Parem Külg - Nähtavad Kahjustused ja Kriimustused

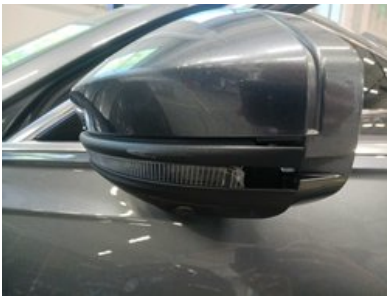
✓ **4. Tuled:** Auto Küljetuled - Toimimine, Kahjustused ja Värv

- ✓ 1. Vaheta Tuled Auto Küljel
