### Auto andmed

# Diagnostikaaruanne

## 2013 KIA CARENS First Edition

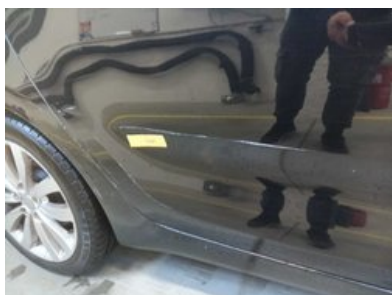
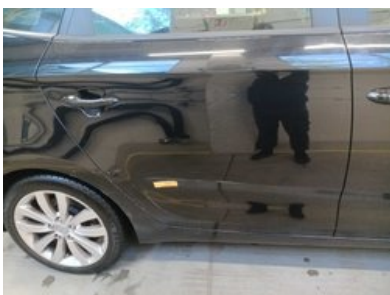
✓ **2. Külg:** Vasak ja Parem Külg - Nähtavad Kahjustused ja Kriimustused

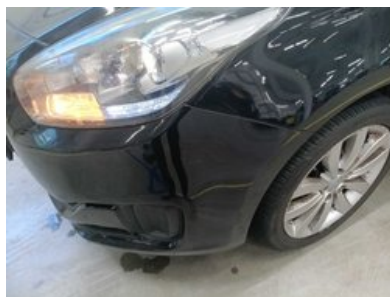
✓ **3. Esiosa:** Esistange - Seisukord ja Joondus

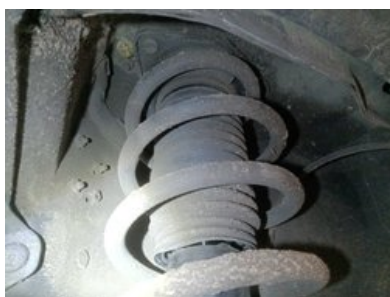
✓ **5. VEDRUSTUS:** Amortisaatori posti komplekt (mõlemad)

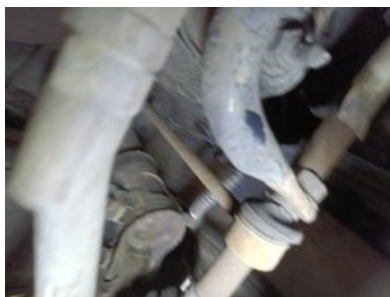
✓ **6. VEDRUSTUS:** Stabilisaatori Välimine Varras, Mõlemad Pooled
