### Tuvastatud puuduste kokkuvõte

Longo poolt läbi viidud põhjaliku diagnostika käigus, 27 puudust olid tuvastatud sõidukis.

# Ettevalmistus- ja remondiaruanne

## 2016 NISSAN QASHQAI Tekna

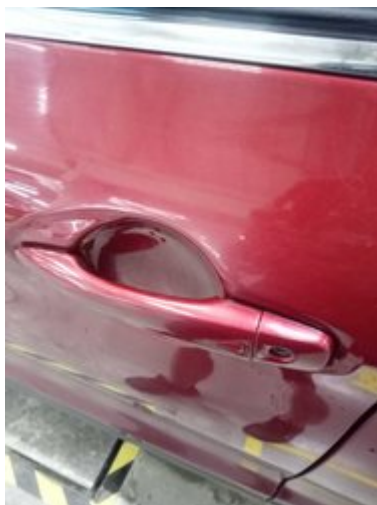
- ✓ **1. Uksed:** Kõik Neli Ust - Avamine, Sulgemine ja Käepideme Toimimine

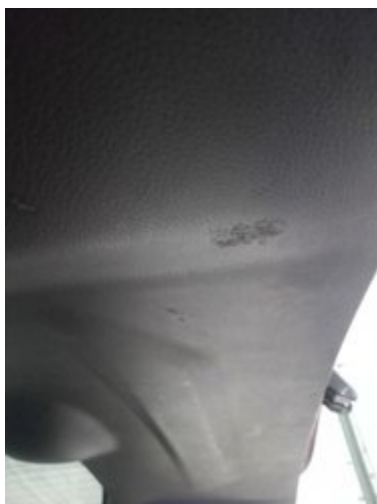
- ✓ **2. Salong:** Katted ja liistud - Seisukord

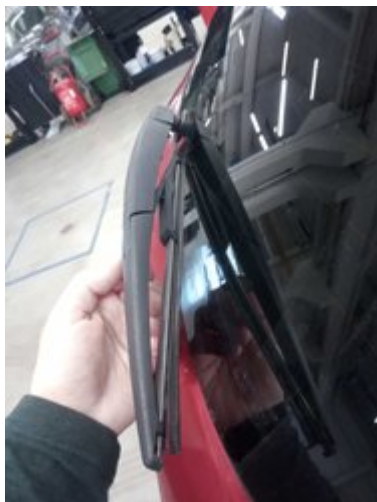
✓ **3. Esiosa:** Klaasipuhasti Kumm ja Käepide (Ees ja Taga) - Seisukord

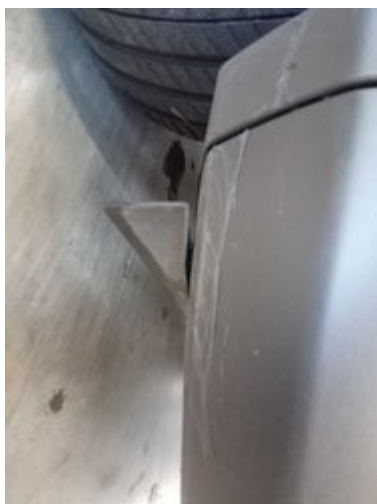
✓ **1. Esiosa:** Esistange - Seisukord ja Joondus

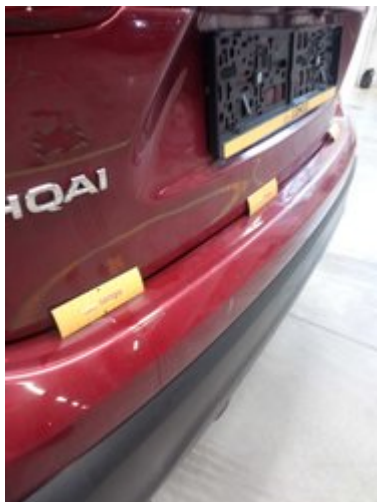
✓ **2. Tagaosa:** Tagumine stange - Seisukord ja joondus

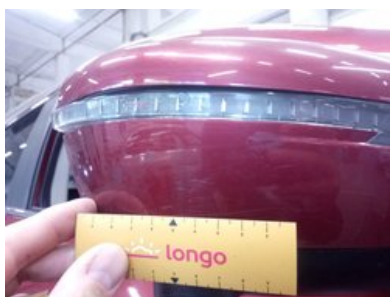
✓ **3. Külg:** Välispeeglid - Peeglite Terviklikkus ja Kinnitamine Auto Külge

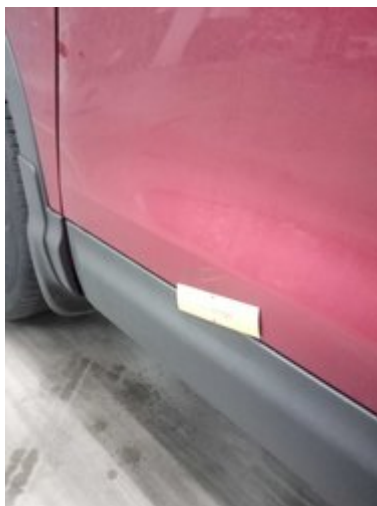
✓ **4. Külg:** Vasak ja Parem Külg - Nähtavad Kahjustused ja Kriimustused

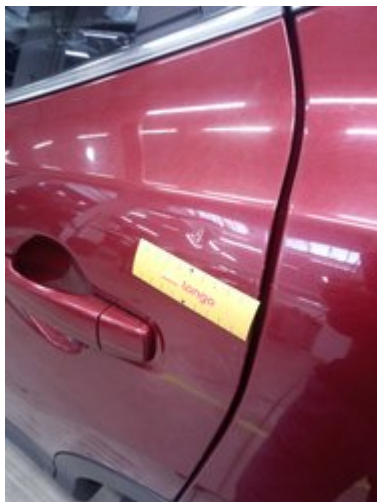
✓ **5. Külg:** Vasak ja Parem Külg - Nähtavad Kahjustused ja Kriimustused

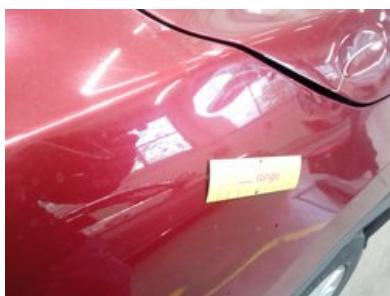
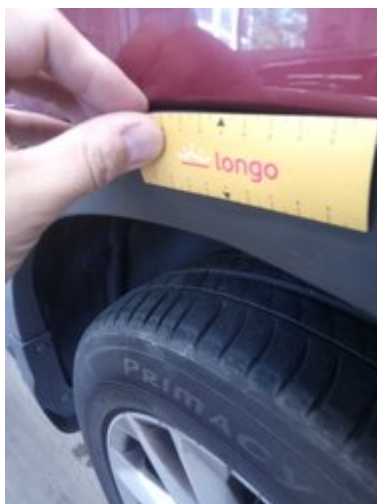
✓ **6. Külg:** Vasak ja Parem Külg - Nähtavad Kahjustused ja Kriimustused

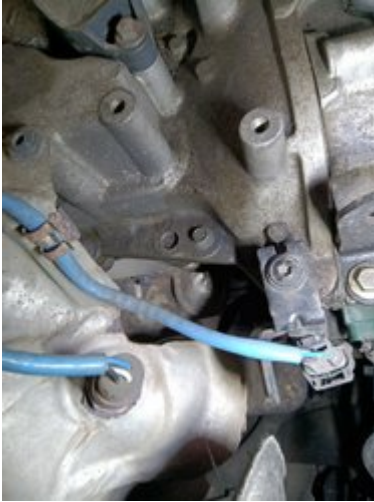
- ✓ **1. MOOTOR:** Kammelvälli Klapikate ja Tihend

- ✓ 1. Esirattate Joondamine (Koondumine)
- ✓ 2. Roolivarda Otsaklits
- ✓ 3. Vedrustuse Alumine Võll
- ✓ 4. Vaheta Tagaklaasi Kuhjar (Mehaaniline)
- ✓ 5. Sisselaskeloa/Klapikaas ja Tihend
- ✓ 6. Mootooriõli ja Filtri Vahetus
- ✓ 7. Jahutussüsteemi Täitmine
- ✓ 8. Laadida Akut
- ✓ 9. Sisselaskeloa Ajamkett

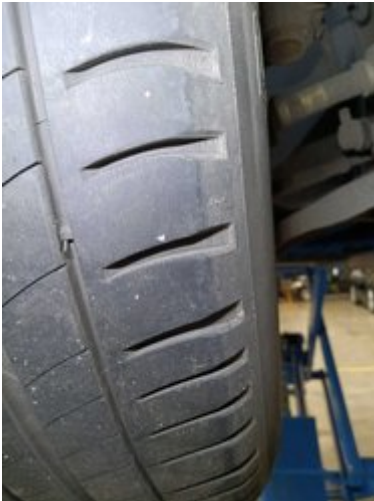
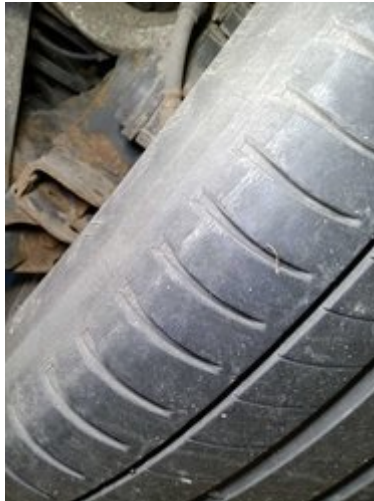
- 
- ✓ **5. MUU:** Vahetada Rehve

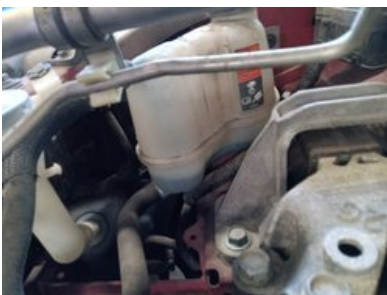
- 
- ✓ **6. MUU:** Jahutussüsteemi Täitmine

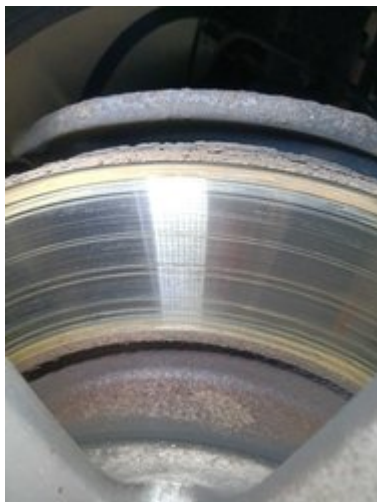
✓ **7. PIDURID:** Esimesed Pidurikettad Mõlemad

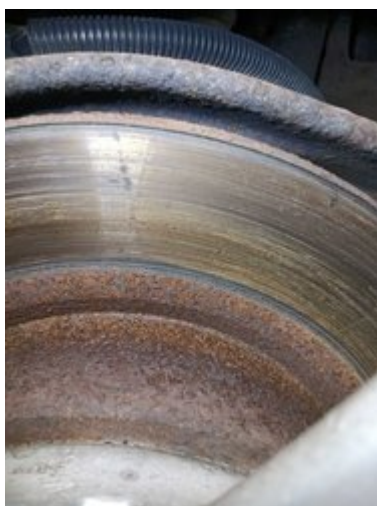
✓ **8. PIDURID:** Tagumine Piduri Ketas (Mõlemad)

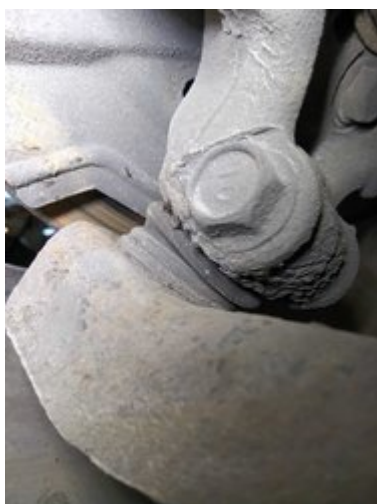
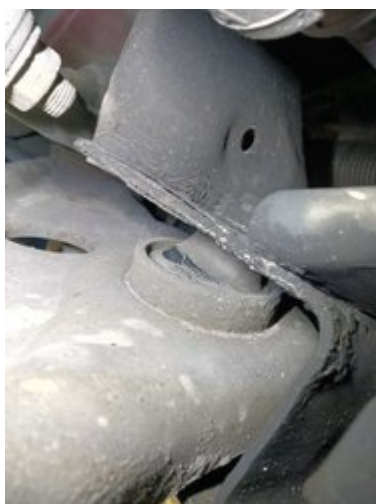
✓ **9. VEDRUSTUS:** Vedrustuse Alumine Õlg

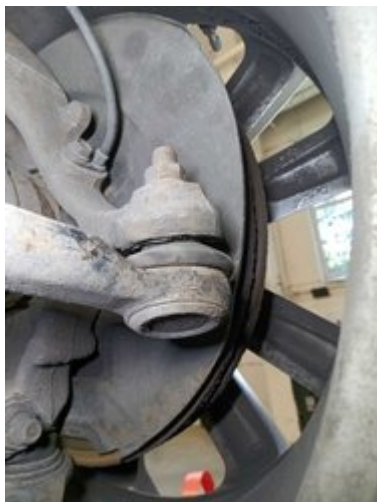
✓ **11. ROOL:** Roolivarda Otsakaant
