# Diagnostikaaruanne

## 2019 OPEL GRANDLAND X Business+

### Tuvastatud puuduste kokkuvõte

Longo poolt läbi viidud põhjaliku diagnostika käigus, 7 puudust olid tuvastatud sõidukis.

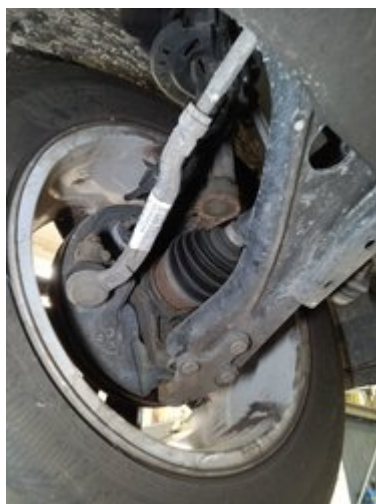
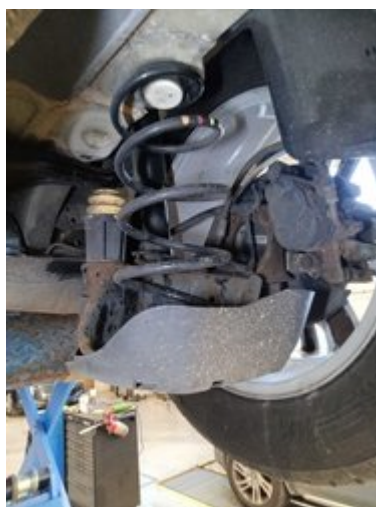
✓ **3. VEDRUSTUS:** Veermiku seisukord
