# Diagnostikaaruanne

## 2016 OPEL MOKKA

Kontrollitud Longo Shared Service sertifitseeritud diagnostika meeskonna poolt: Mantas G., Mindaugas G., Arnas S.

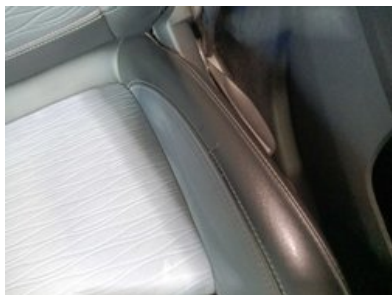
- ✓ **1. Istmed:** Kõik Istmed - Seisukord

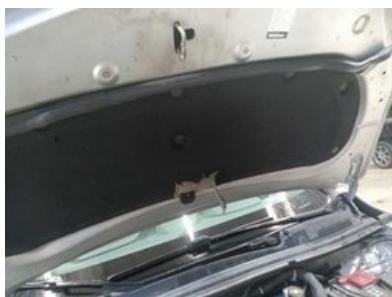
- ✓ **1. Esiosa:** Kapoti Heliisolatsioon - Seisukord

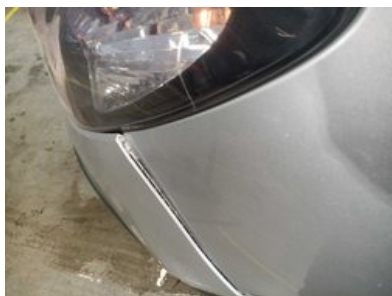
- ✓ **2. Esiosa:** Esistange - Seisukord ja Joondus

- ✓ 1. Muu: Esipõrke Nurdade Remont

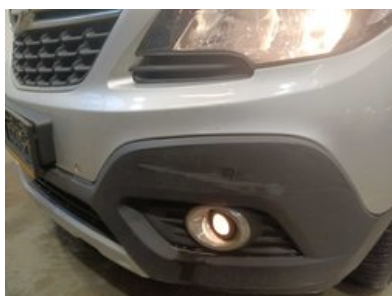
- ✓ **3. Esiosa:** Esistange - Seisukord ja Joondus

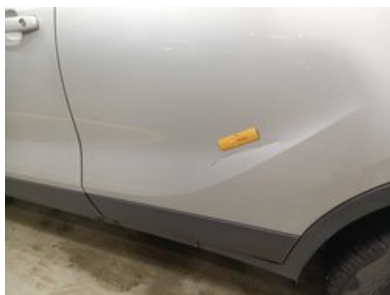
✓ **7. Külg:** Vasak ja Parem Külg - Nähtavad Kahjustused ja Kriimustused

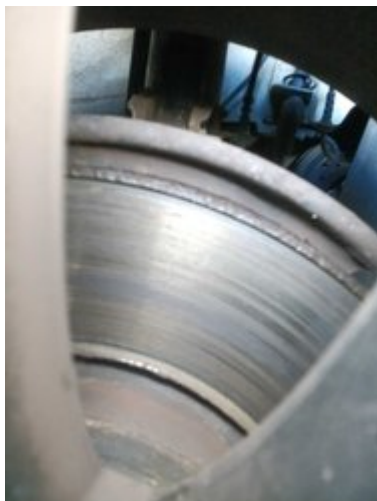
### ✓ 1. PIDURID: Esimesed Pidurikettad Mõlemad

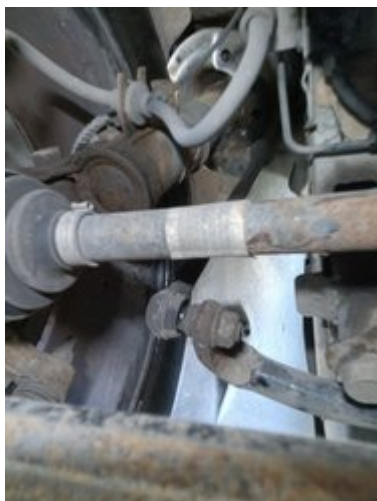
### ✓ 2. VEDRUSTUS: Stabilisaatori Varras, Välimine

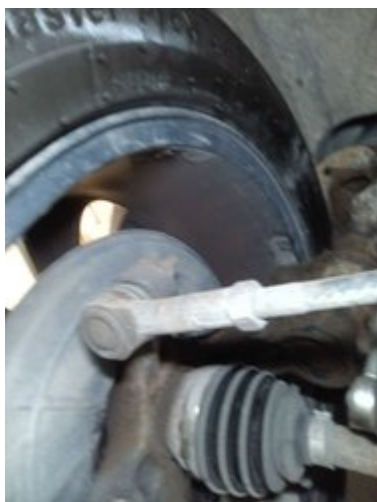
### ✓ 3. ROOL: Roolivarda Otsakaant
